**REHABILITACIÓN Y AMPLIACIÓN EDIFICIO DE ANTIGUA HARINERA
BARRIO DE CASETAS (ZARAGOZA)**

AYUNTAMIENTO DE ZARAGOZA

Cuarte de Huerva (Zaragoza), Mayo de 2024

CAPÍTULO I.- ESTUDIO GEOTÉCNICO

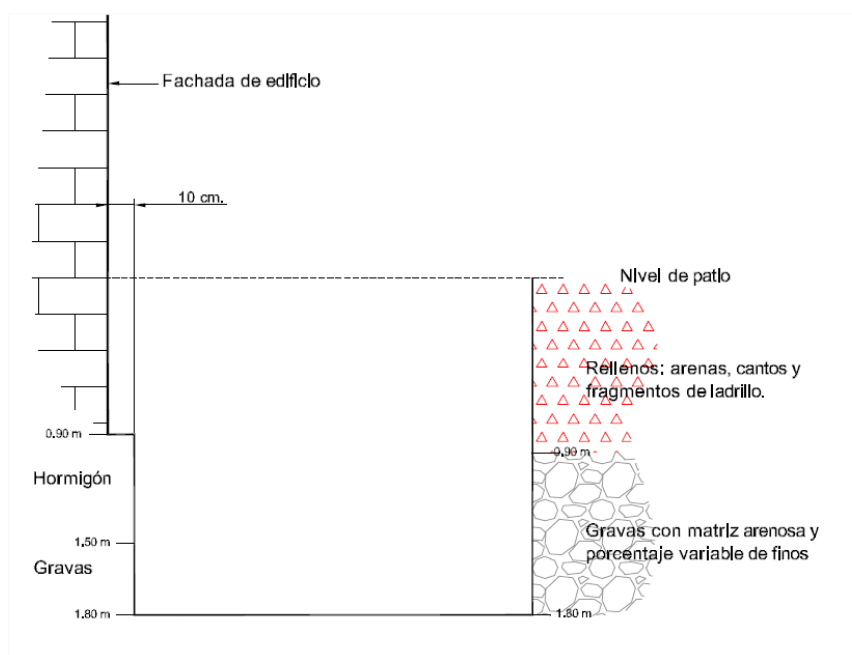
Horizontes del terreno observado

En la calicata efectuada para la investigación del tipo de cimentación del edificio de la antigua Harinera del Ebro, el muro de la fachada, desde la cota del patio, se empotra 0,90 m en el terreno formado por rellenos de arenas, cantos y fragmentos de ladrillo, hasta dicha profundidad.

De 0,90 a 1,50 m se descubre el hormigón que conforma la cimentación del muro. Sobresale de la fachada 0,10 m y está apoyado en gravas con matriz arenosa y porcentaje variable de finos.

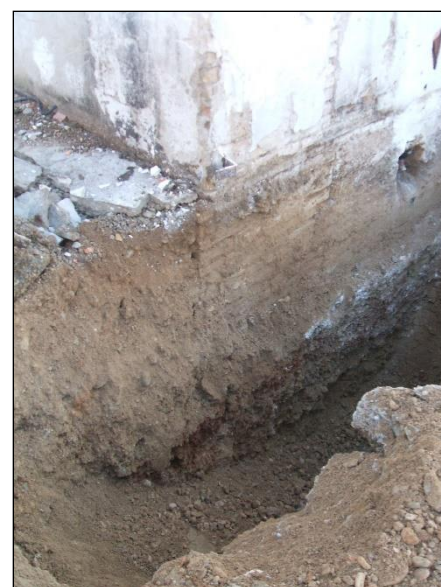
Fotografía de la excavación

La calicata se bajó hasta 1,80 m de profundidad, excavándose con más dificultad en la base de la calicata.

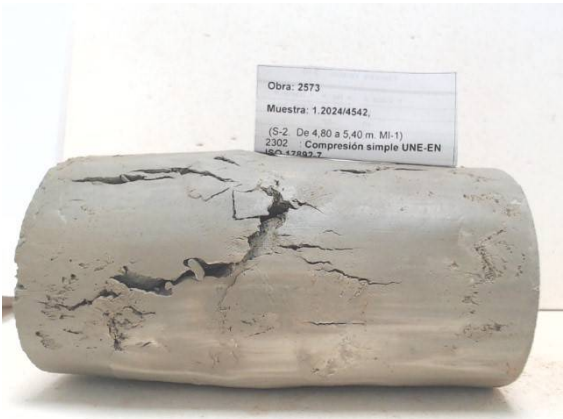
Probeta tras compresión simple

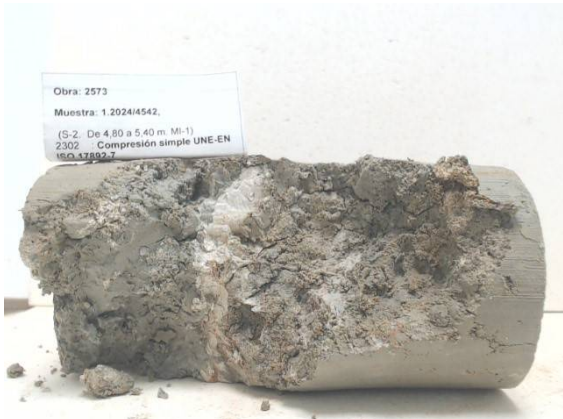
Detalle del plano de rotura

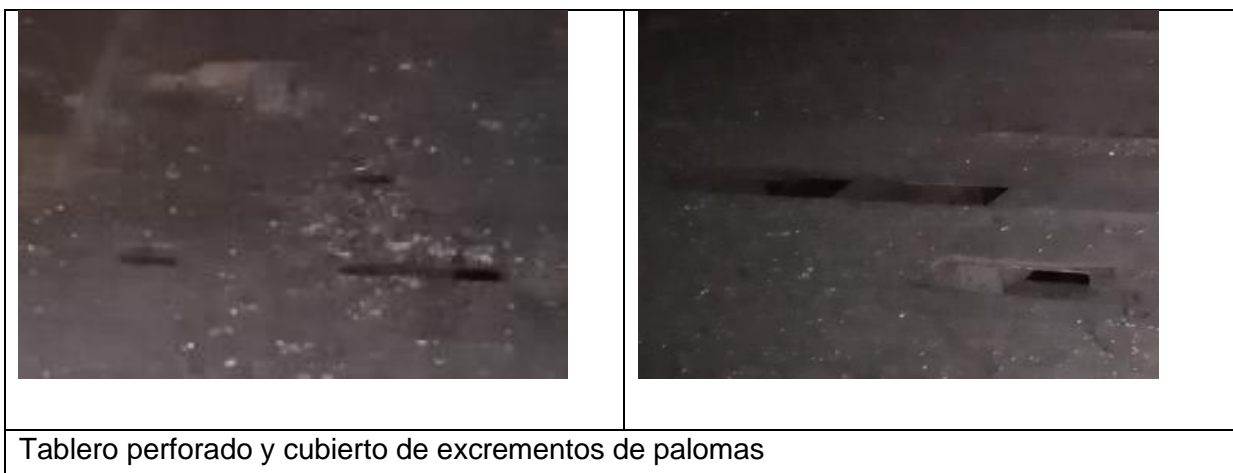
Se ha apreciado en la superficie de las vigas la presencia de numerosos orificios y galerías que sugieren la presencia de insectos xilófagos, aunque no es posible detectar en el momento de la vista si existe actividad.

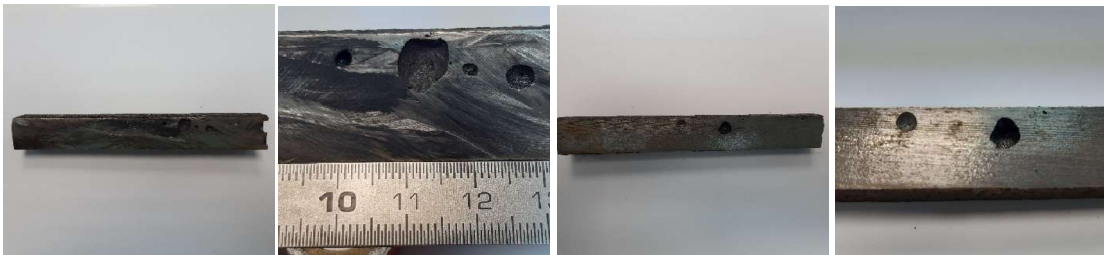
(1) La rotura se ha producido en la parte calibrada de la probeta y dentro de marcas, pero en la zona donde superficialmente se observaba una pequeña oquedad.

La porción de muestra suministrada para realizar los ensayos presentaba oquedades relacionadas con la fabricación, en su día, de la fundición (ver fotografías a continuación).
