**ANEJO Nº 2 -. ANTECEDENTES****INDICE**

El presente Anejo contiene el histórico de inspecciones e informes que se han realizado en relación a la red de saneamiento en el tramo de la Avenida de la Constitución, entre la C/ Camino de las Huertas y Polígono y, las vías del FFCC, en el barrio zaragozano de Casetas.

#### ANEXO 1.- INFORMES DE LAS INSPECCIONES CON CÁMARA AUTÓNOMA. Día 3 de diciembre de 2015. Lado izquierdo de la Avenida de la Constitución.

#### ANEXO 2.- INFORMES DE LAS INSPECCIONES CON CÁMARA AUTÓNOMA. Día 3 de diciembre de 2015. Lado derecho de la avenida de la constitución.

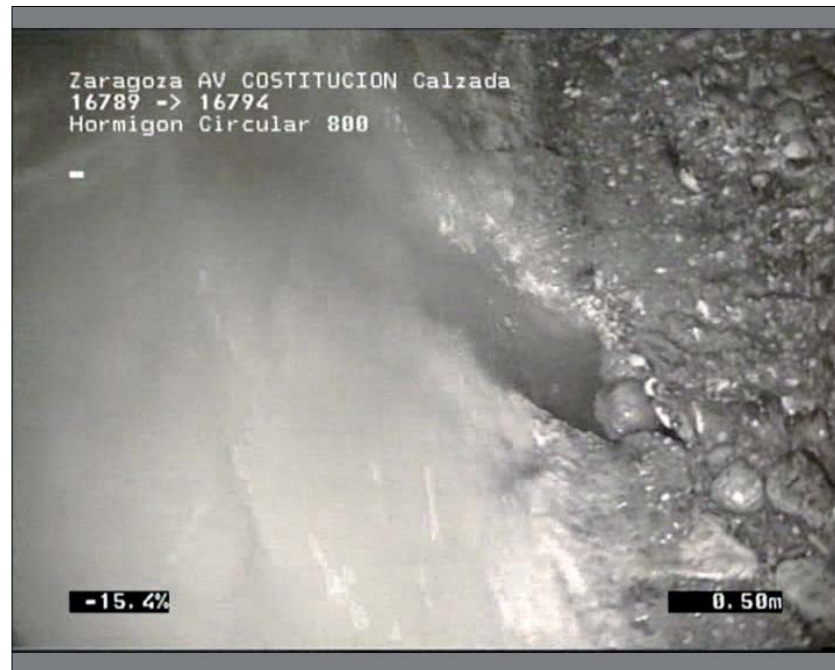
Foto: 14\_14\_64\_A.jpg  
0,5m, Roturas. Faltan trozos desde 08 hasta 04 horas / En la parte inferior.

Foto: 14\_14\_64\_B.jpg  
0,5m, Roturas. Faltan trozos desde 08 hasta 04 horas / En la parte inferior.

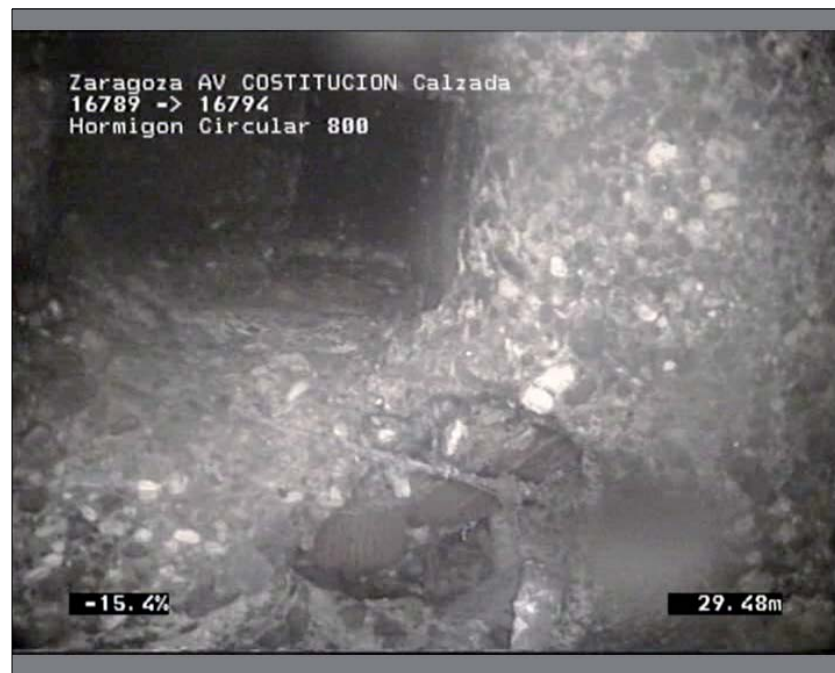
47,20	Comentario / Nivel de agua en la tubería.No pasa la camara.	
47,42	Fin de la inspección / No se ha podido llegar al P-16794 por el nivel de agua y riesgo de quedar la cámara atrapada por las roturas de la tubería en la parte inferior.Mal estado general de la tubería con multipl

Foto: 14\_14\_71\_A.jpg  
29,45m, Acometida desde 11 hasta 01 horas / Acometida Lado Izdo. Entronque defectuoso de la acometida con la red general. Rotura de tubería

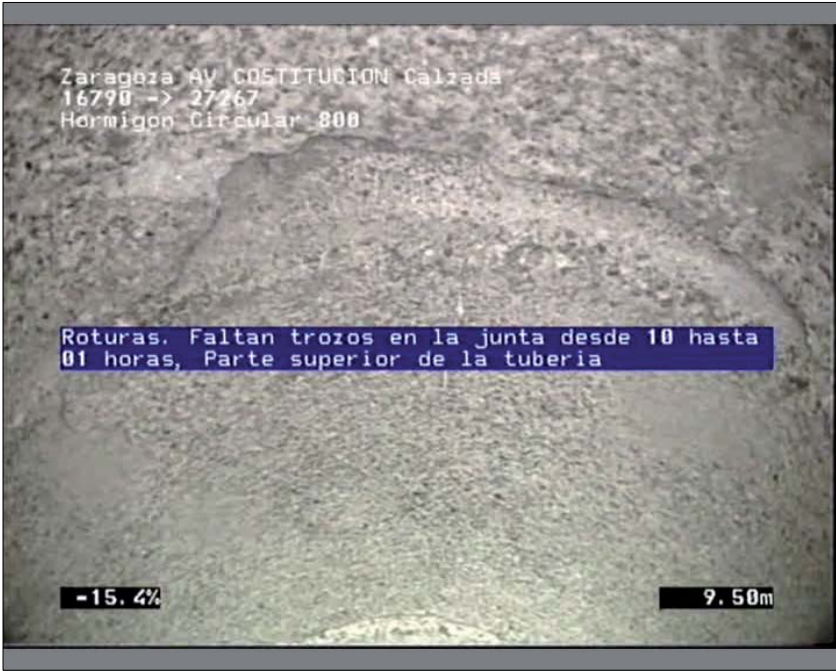
Foto: 1\_1\_2\_A.jpg  
9,5m, Roturas. Faltan trozos en la junta desde 10 hasta 01 horas, Parte superior de la tubería

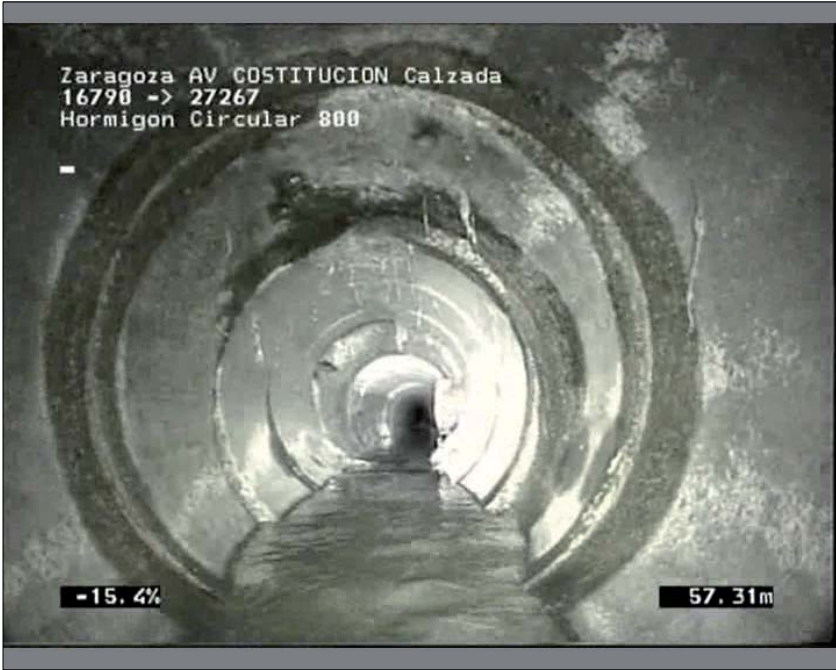
Foto: 1\_1\_6\_A.jpg  
58,32m, Comentario / Humedad en la junta de la tubería. Posible junta abierta.

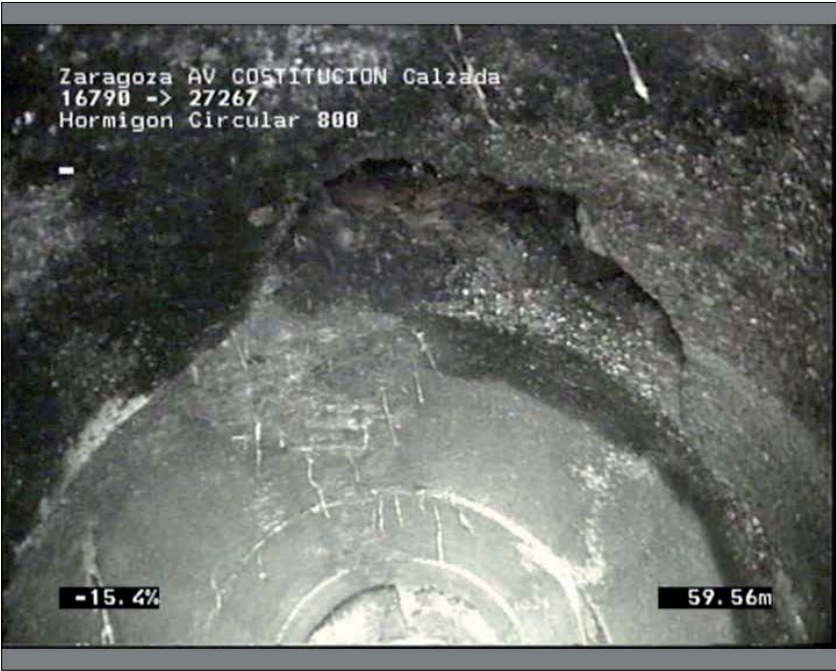
Foto: 1\_1\_7\_A.JPG  
59,56m, Acometida desde 12 hasta 03 horas / Acometida Lado Dcho. Entronque defectuoso de la acometida con la red general. Posible infiltración de agua por el entronque defectuoso de la acometida

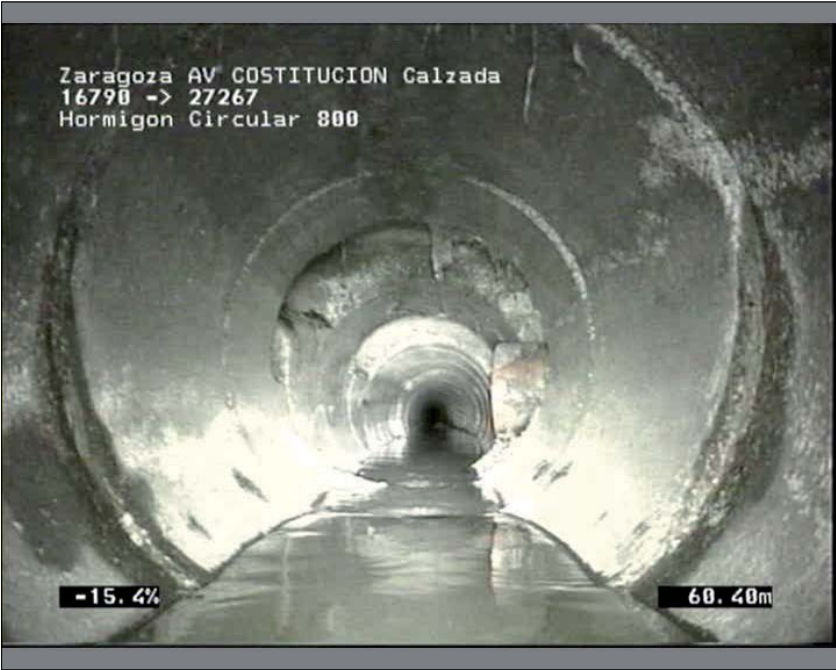
Foto: 1\_1\_8\_A.JPG  
60,4m, Comentario / Humedad en la junta de la tubería, parte inferior.

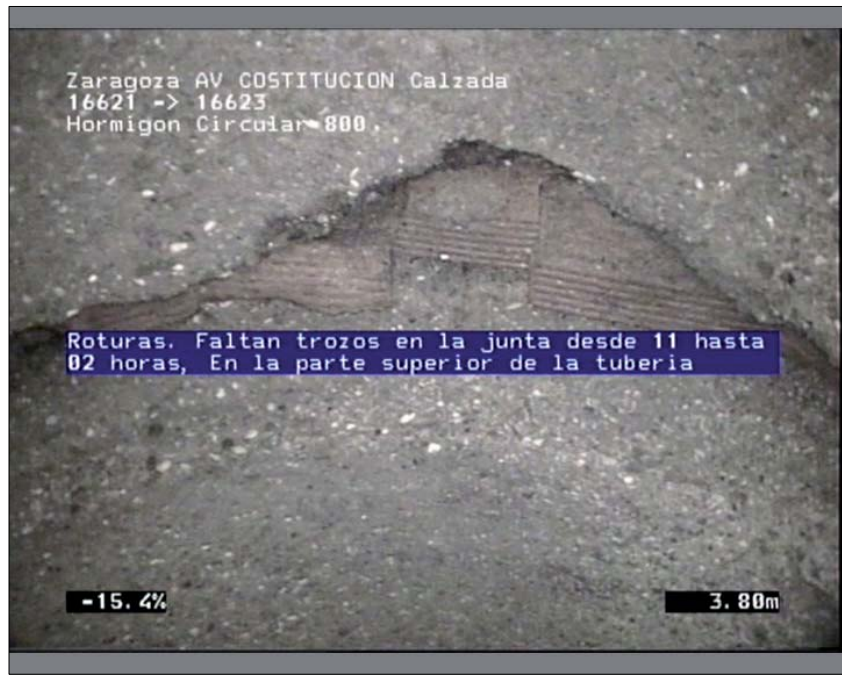
Foto: 5\_5\_27\_A.jpg  
3,66m, Roturas. Faltan trozos en la junta desde 11 hasta 02 horas / En la parte superior de la tubería

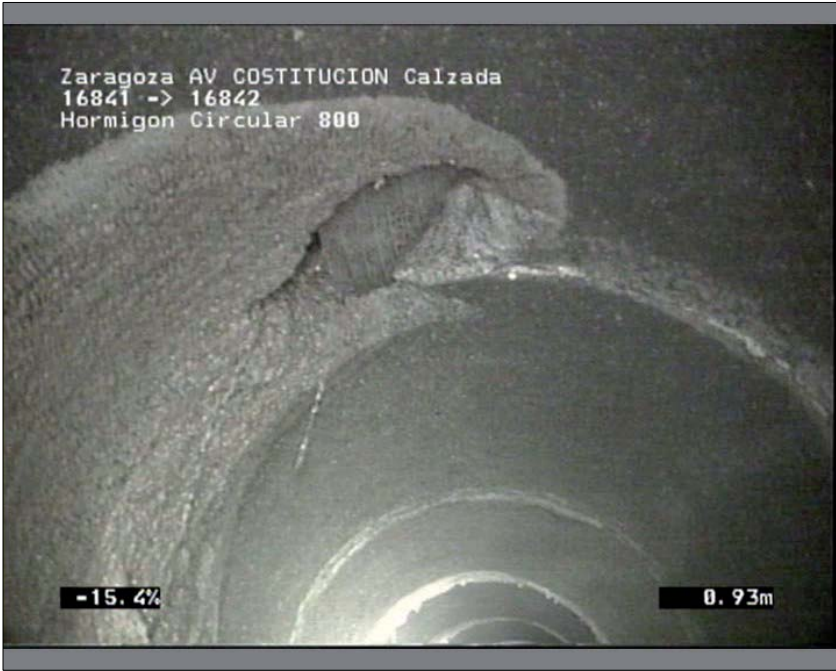
Roturas. Faltan trozos desde 09 hasta 11 horas / Rotura de tubería o posible acometida anulada.

Foto: 11\_11\_49\_A.JPG  
1,78m, Roturas. Faltan trozos desde 09 hasta 11 horas / Rotura de tubería o posible acometida anulada.
