**ESTUDIO GEOTÉCNICO**

**REMODELACIÓN DE CAMPOS DE FÚTBOL  
EN EL BARRIO DE CASETAS. ZARAGOZA.**

**AYUNTAMIENTO DE ZARAGOZA.**

**Cuarte de Huerva, abril de 2016**

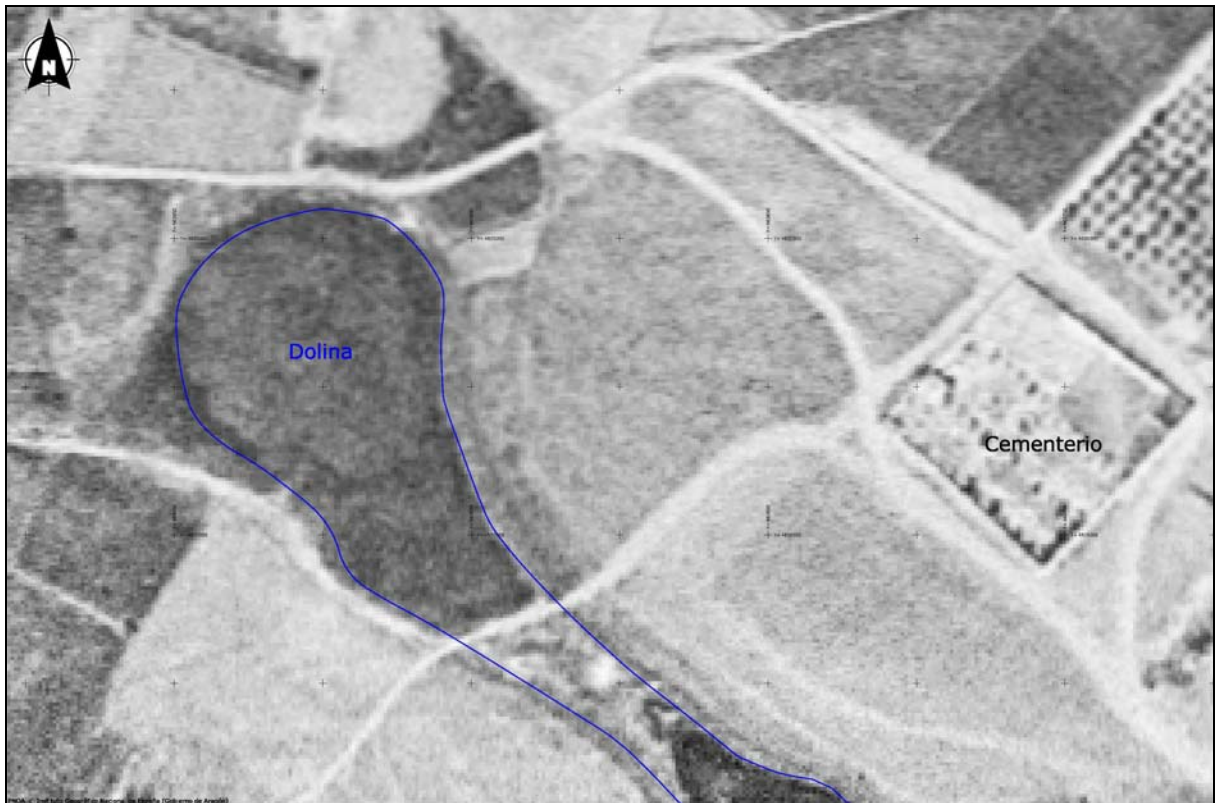
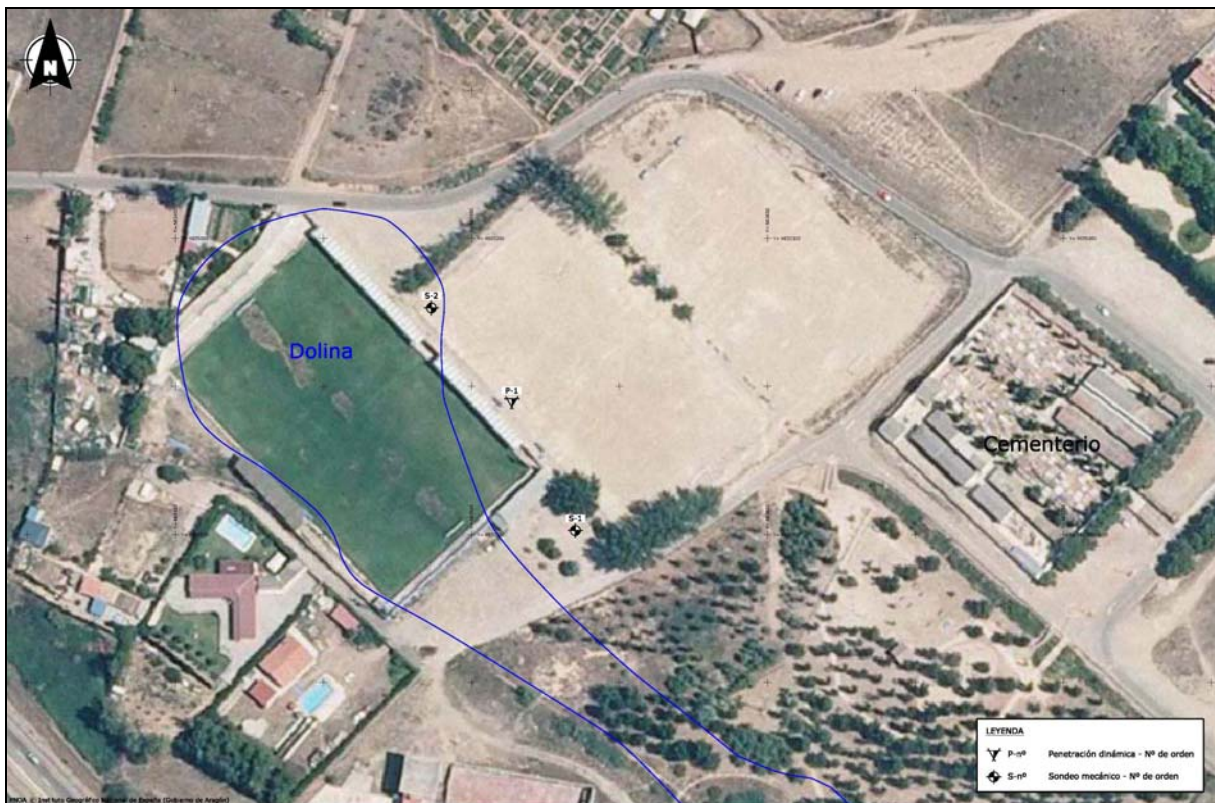
Al no poder cartografiarse el límite de las dolinas en la zona a edificar, se ha optado por hacer un montaje a partir de la fotografía aérea de 1956, en la que se aprecia claramente el límite de la dolina, colocando dicho límite sobre la fotografía aérea actual o más reciente.

A partir de los montajes se ve que la dolina afecta tanto al campo de fútbol de hierba como a parte de la edificación prevista.

No obstante, es muy aconsejable que los edificios quedasen al menos a 15 m de distancia del borde de la dolina. Si ello no es posible, sería necesario prever al menos un diseño que pudiera recalzarse con facilidad para el caso de que hubiese algún problema de asiento en esa zona.

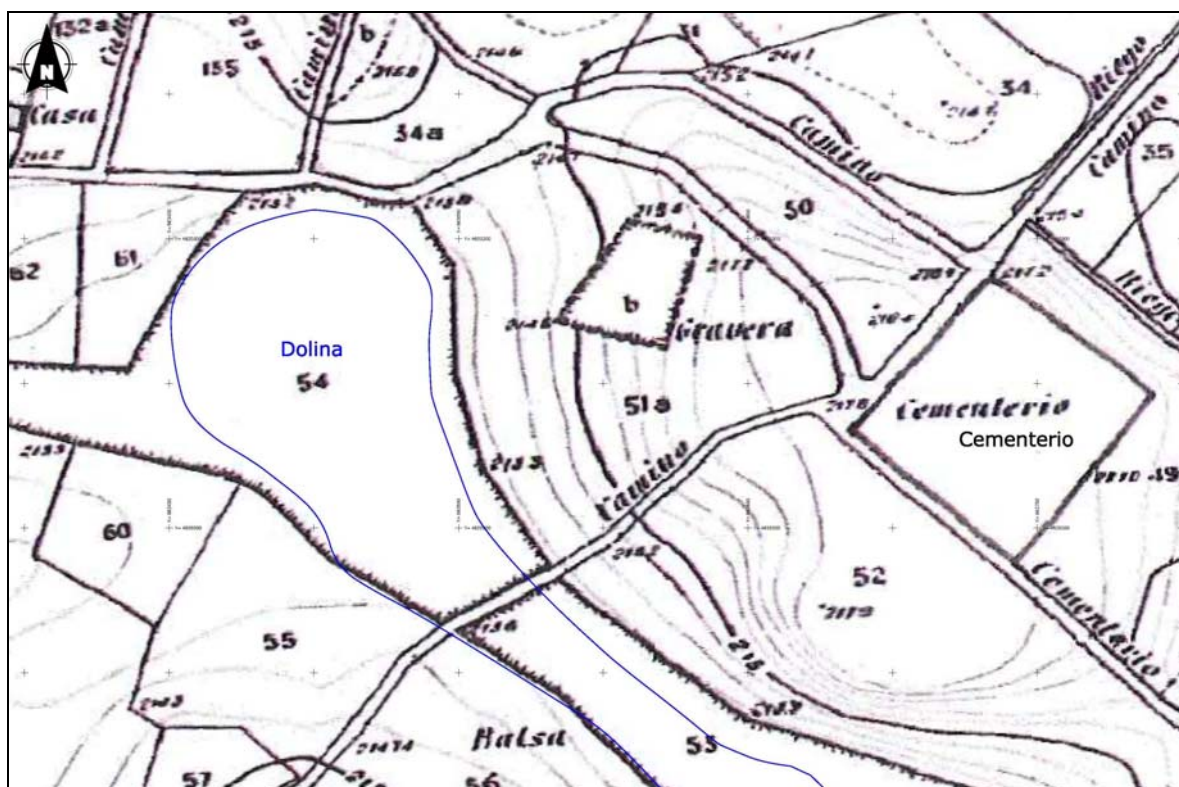
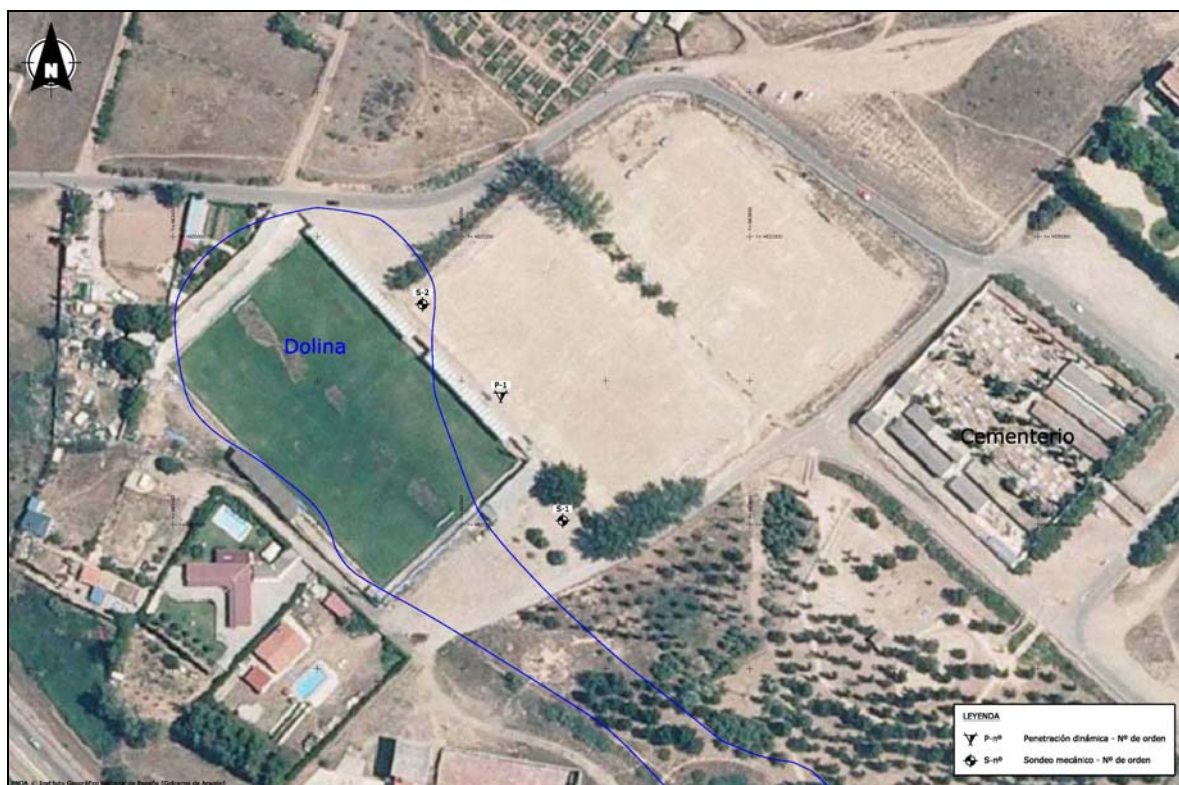
También se ha montado la topografía efectuada por el Ayuntamiento de Zaragoza hacia el año 1965, sobre la fotografía aérea.

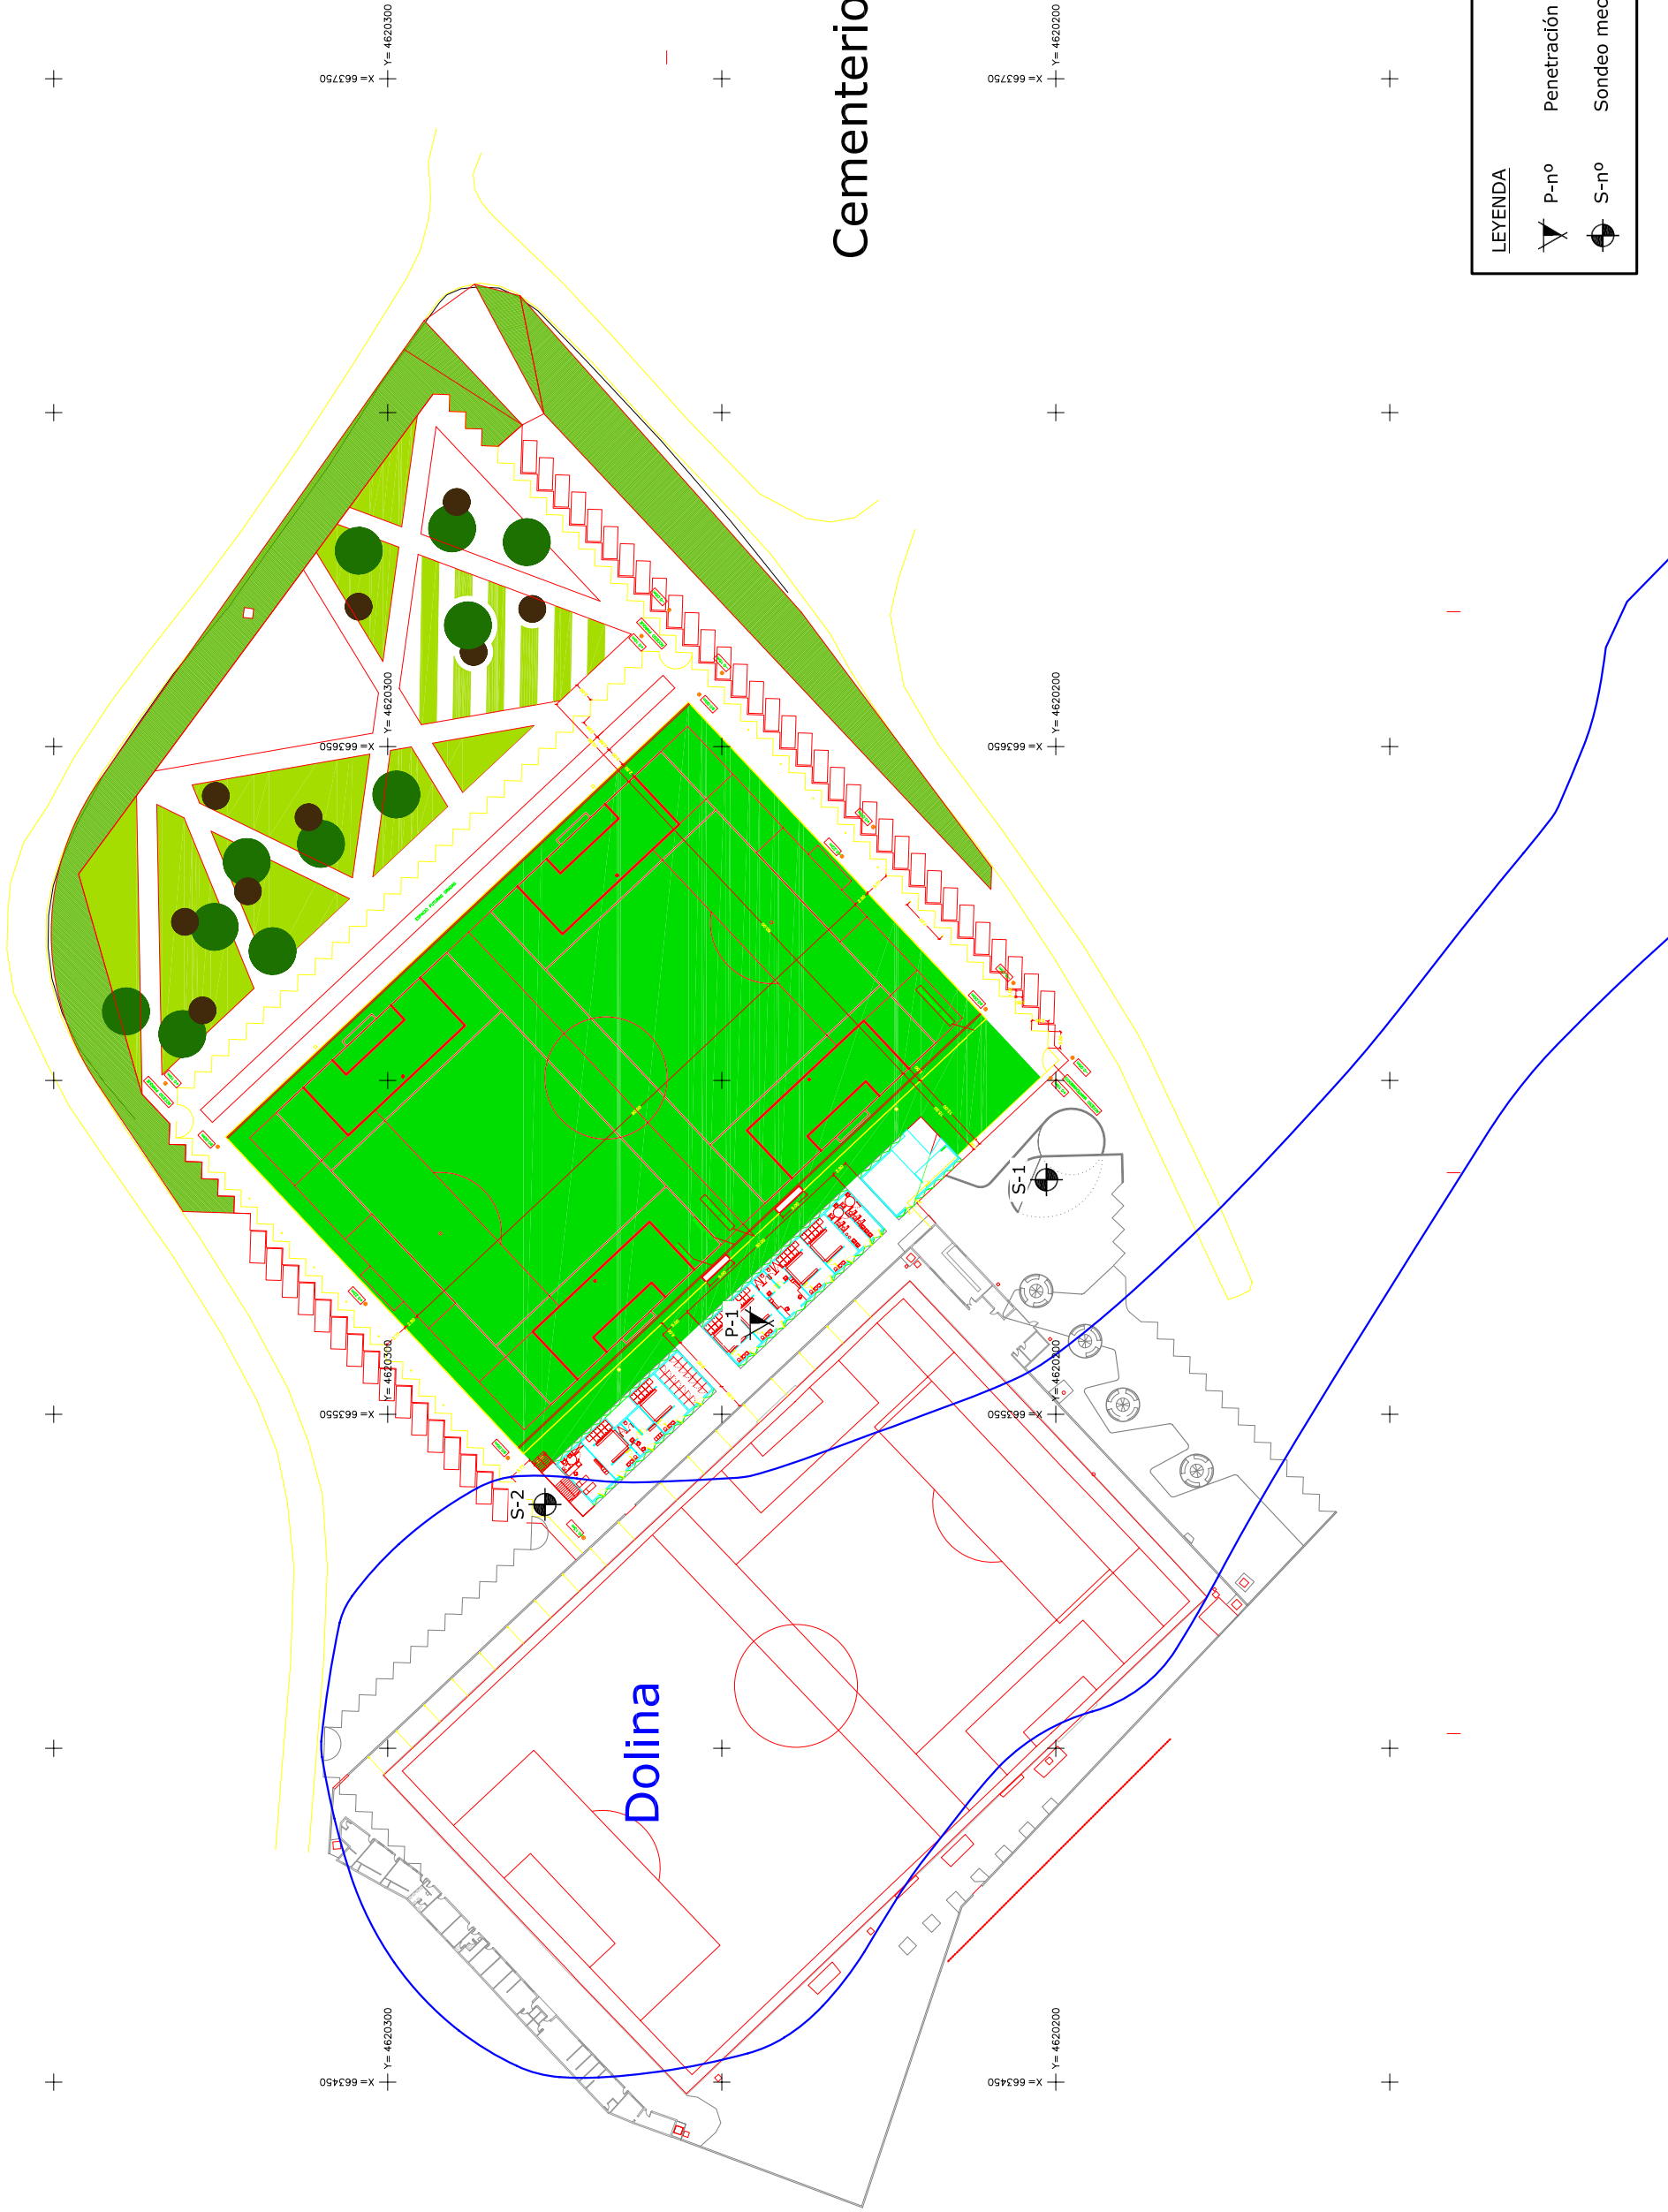
**APÉNDICE I**  
**SITUACIÓN DE TRABAJOS**

La situación de los sondeos se indica en el plano adjunto, donde también se señala el límite de la dolina deducido de la fotografía aérea de 1956.

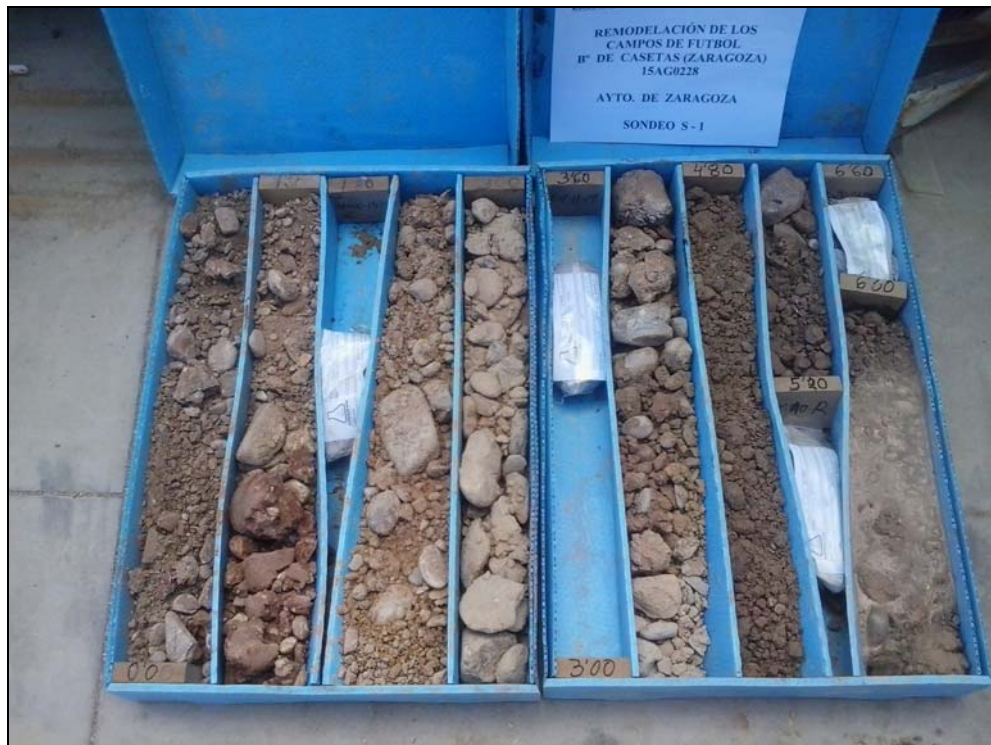
**SONDEO S-1**

En S-1 y P-1 no hay signos de subsidencia y el espesor de rellenos en S-1 es claramente menor (0,6 m). A partir de 1,0 m se aprecian gravas de compacidad variable entre media ( $N_{SPT} = 20$ ) y muy alta ( $N_{SPT} = \text{Rechazo}$ ).

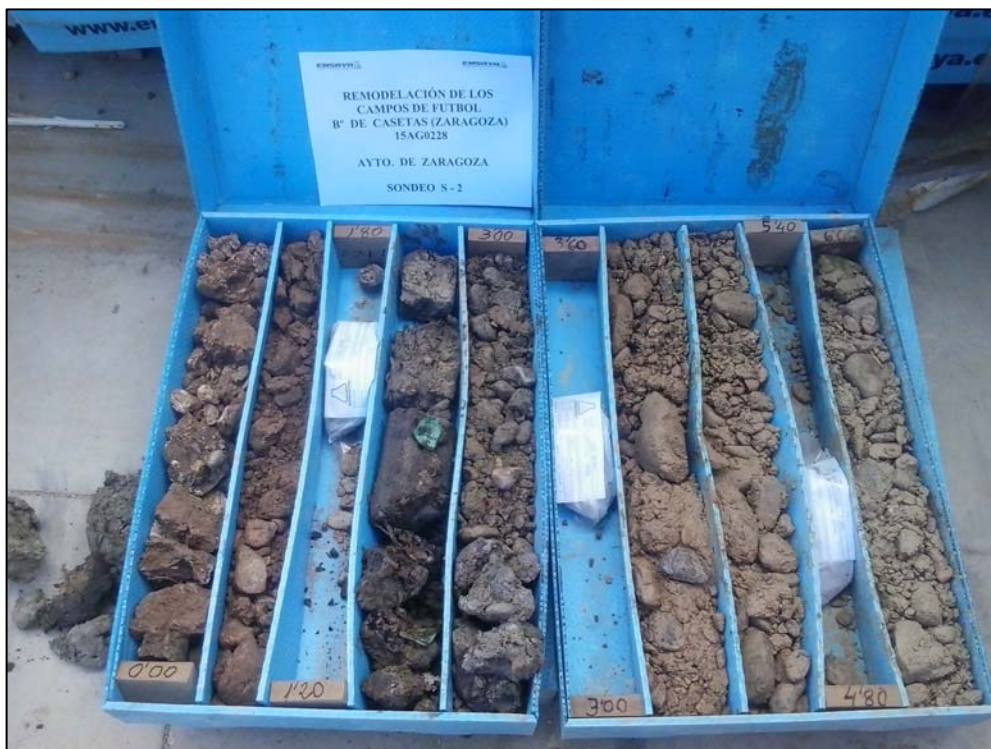
**SONDEO S-2**

En S-2 nos encontramos claramente sobre una zona que ha sufrido subsidencia, con un espesor de rellenos de 2,2 m y 0,4 m de espesor de tierra vegetal, observando las gravas aluviales de terraza del río Ebro a partir de 2,6 m de profundidad. La compacidad actual de las grava es de media ( $N_{SPT} = 17$ ) a muy alta ( $N_{SPT} = 51$ ).

Los rellenos entre 1,2 y 2,2 m de profundidad son arcillosos y su consistencia es blanda ( $N_{SPT} = 3$ ).

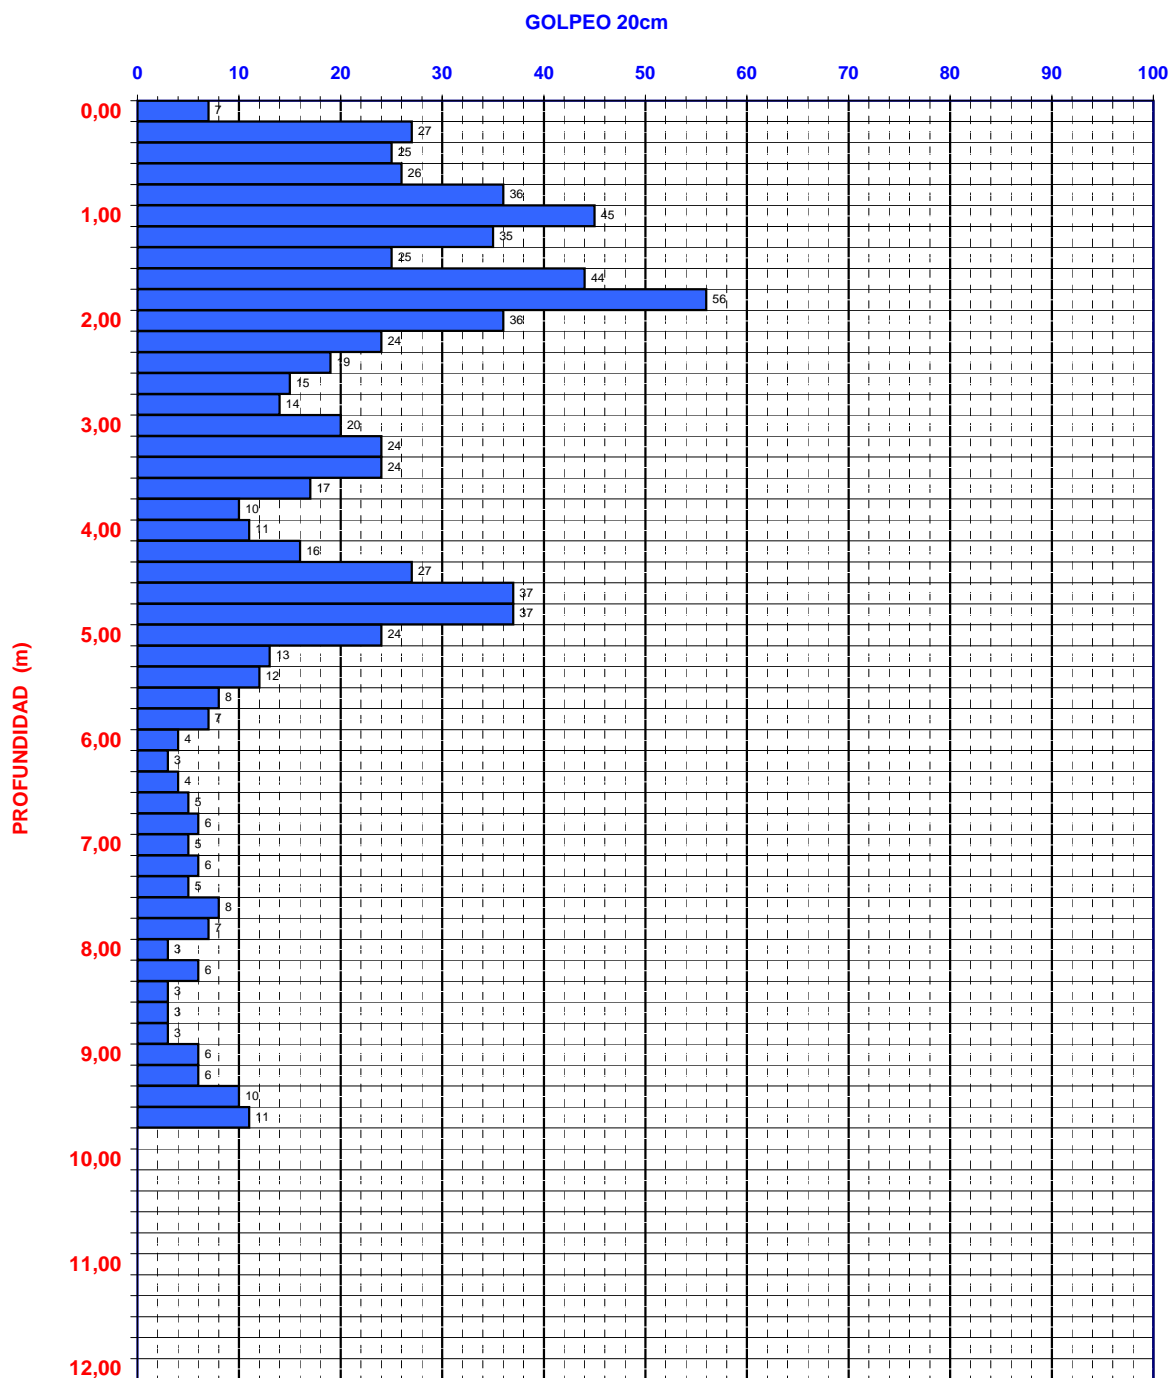
En el ensayo de penetración dinámica, desde 0,2 m tenemos una compacidad media a muy alta, hasta 6,0 m de profundidad, habiendo atravesado previsiblemente gravas aluviales.

A partir de 6 m, dada la experiencia en el entorno y los golpes obtenidos, debe encontrarse el sustrato Terciario, que en sus primeros metros se encuentra con una consistencia relativamente baja, ya que el yeso original ha desaparecido por disolución, quedando unas arcillas grises de consistencia media-firme, con golpes en el ensayo DPSH de entre 3 y 8 normalmente.

OBSERVACIONES: Se finaliza el ensayos a 9,60 m.
