EDIFICIO: COSO, nº 90

GRADO DE PROTECCIÓN:
INTERÉS AMBIENTAL

INFORME HISTÓRICO - ARTÍSTICO

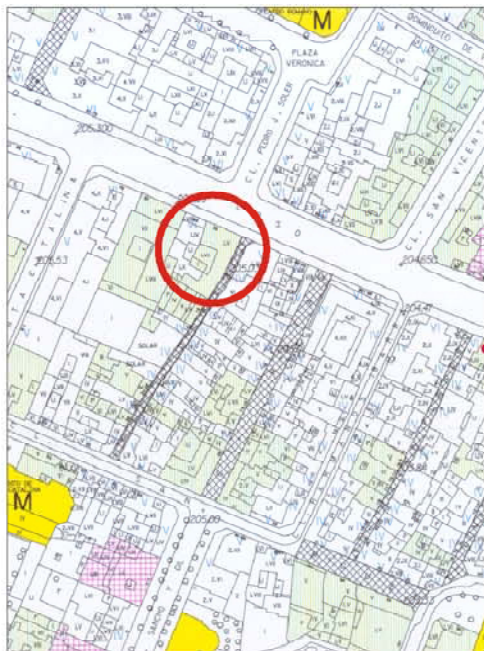
Edificada entre medianeas, con fachada en ángulo a dos calles (Coso y Ureá), consta de sótano y cinco plantas (B+4), rematada en alero. Las fachadas son de ladrillo revocado, de composición homogénea, ordenadas a base de cuatro ejes de vanos en la recayente a Coso y cinco en la de Ureá, todos adintelados y abalconados los del Coso, cuyo vano y tamaño disminuyen progresivamente en altura. En la fachada recayente a calle Coso aparecen en la primera planta dos miradores acristalados en los extremos, añadidos posteriormente al proyecto de 1872. Todos los vanos presentan enmarques moldurados, de carácter jerarquizado, disminuyendo también en altura las proporciones de los mismos. Impostas molduradas recorren la fachada a la altura de las líneas de faldados. Remata el edificio un sencillo alero de madera sobre canchales. La planta baja está totalmente desfigurada por el uso comercial. Conserva la casa las carpinterías originales en puerta de ingreso a la finca, y puertas de comunicación del zaguán a la caja de escalera.

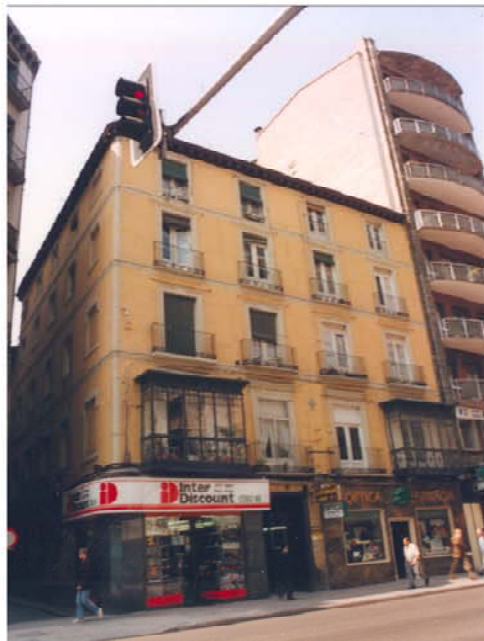
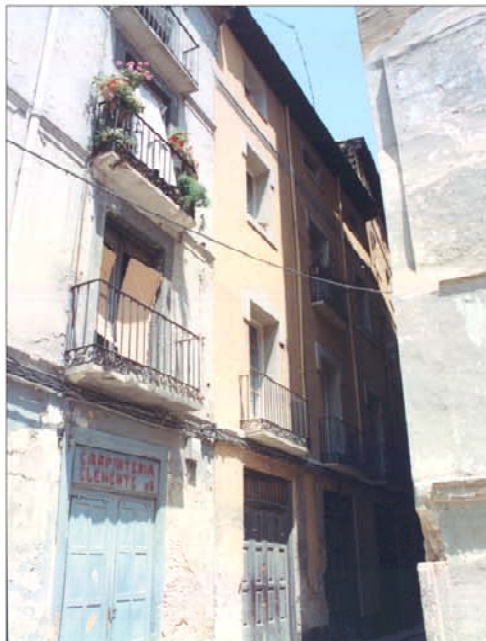
PROYECTO DE FACHADAS PARA LA CASA Nº 106 DE LA CALLE DEL COSO
y 2ª unª de la de Ureá
propiedad de D. Calisto Añón

Escala de $\frac{1}{50}$ metros
Zaragoza 20 de Mayo de 1872
