Perspectiva de la casa del Excmo. Sr. Conde de Azanda, à la calle del Coso de Zaragoza

Zaragoza 26 de Marzo de 1859.

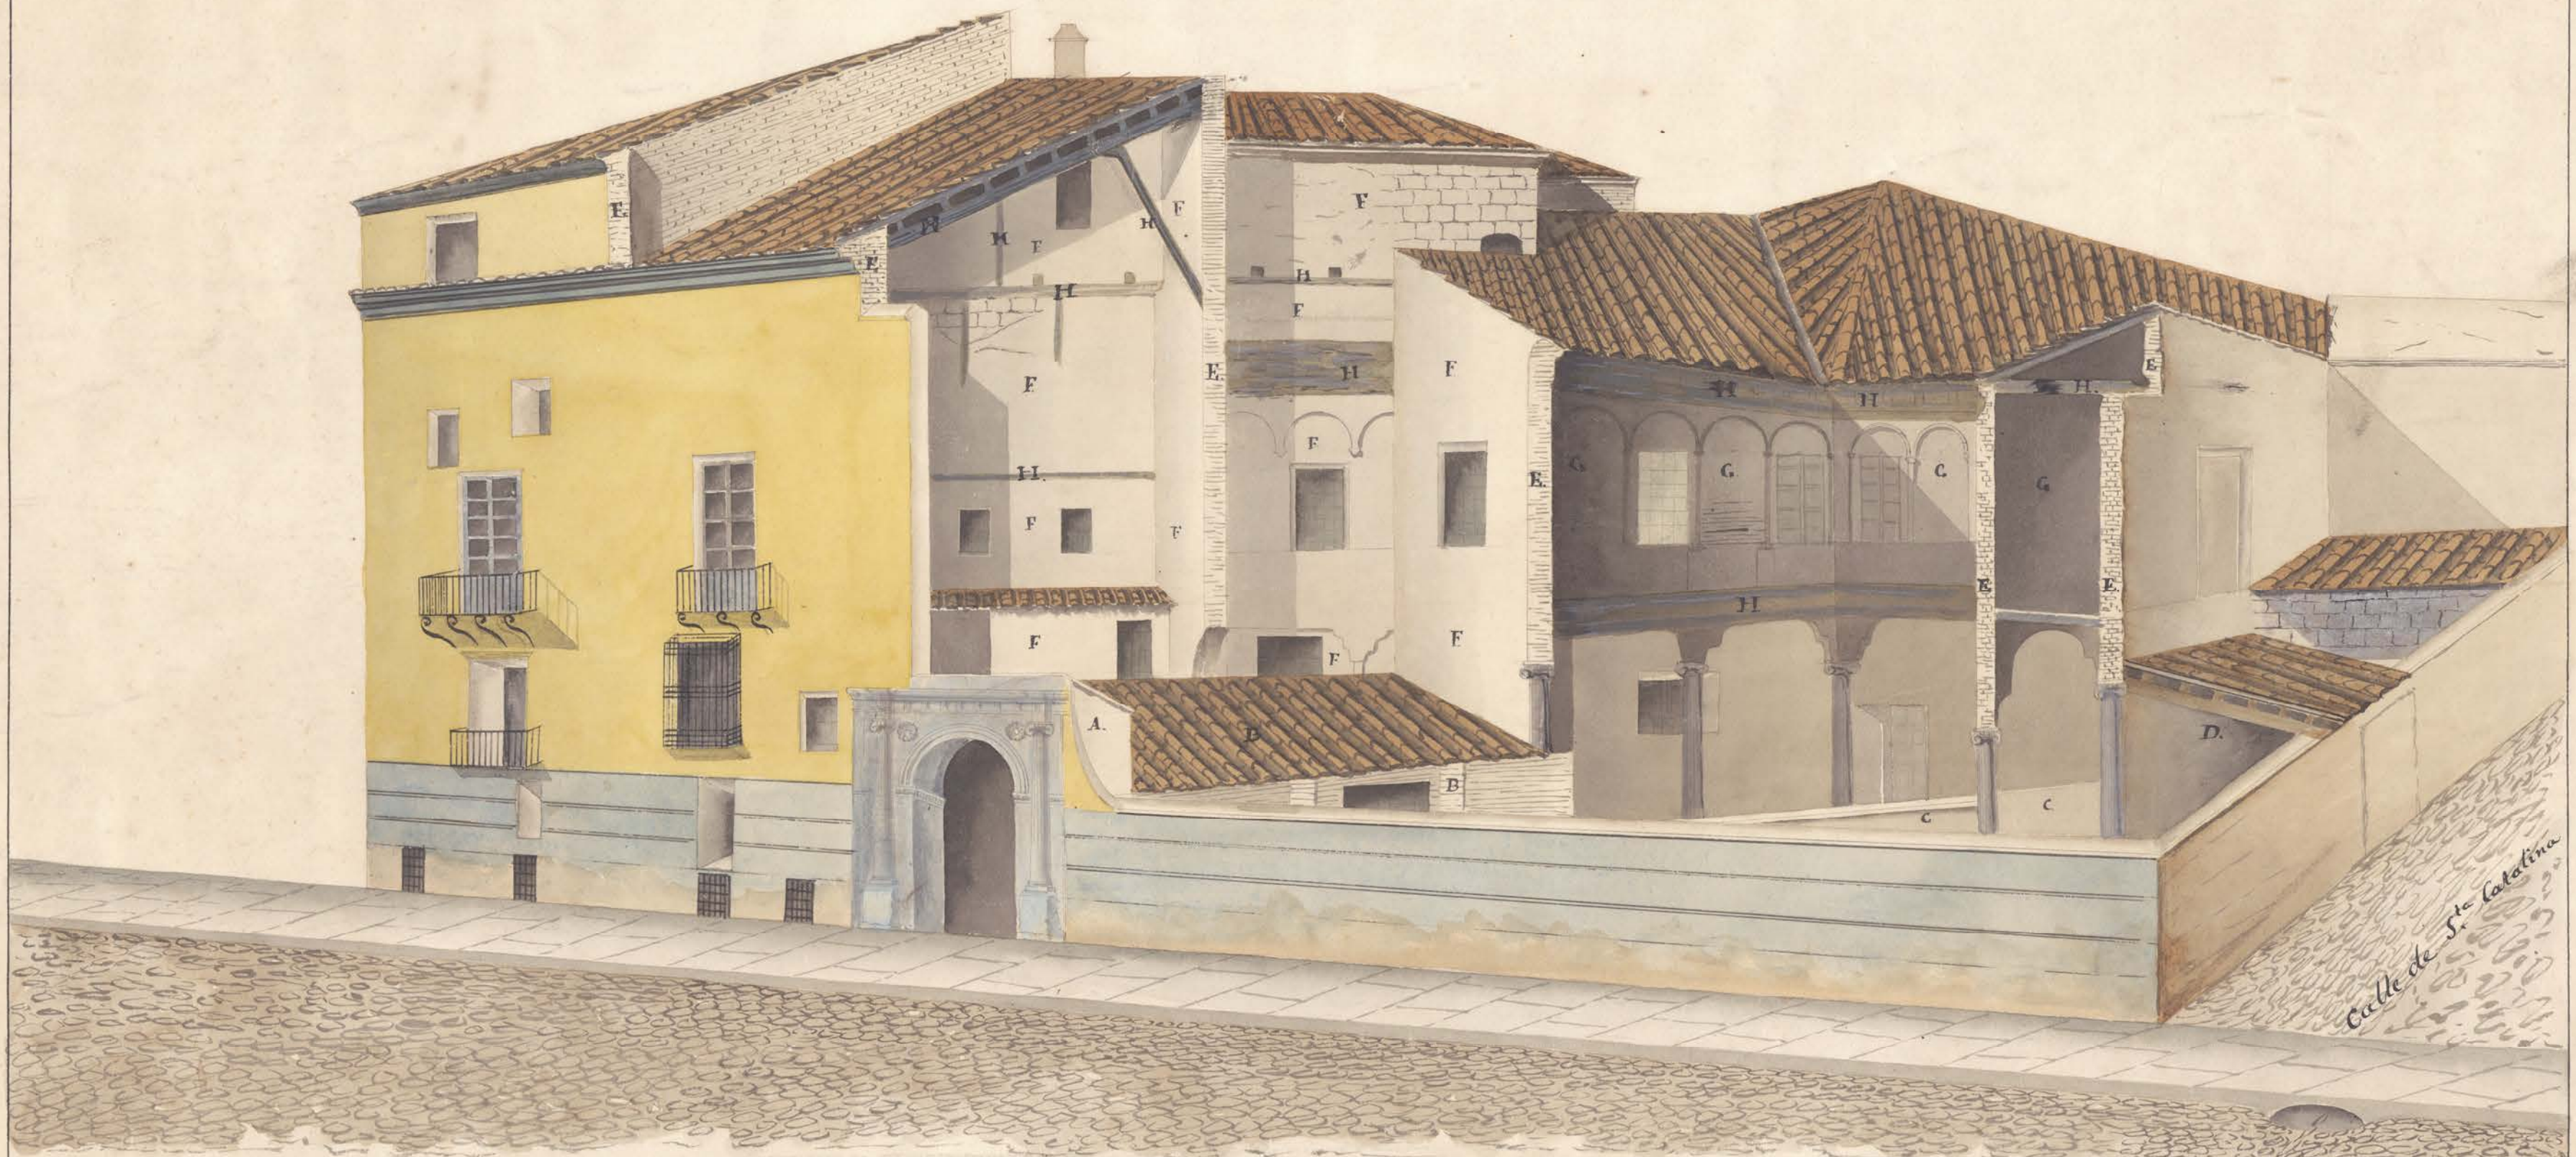
La parte pintada de amarillo es el único trozo de fachada existente; superior es de ladrillo à juntas vistas, sin revocamiento, y en cumplimiento à los bandos de policía urbana se halla pintada con una tinta de cal y ocre al fresco que desaparece pronto à la intemperie — El portico de cantaría de la entrada tiene varios desperfectos — La tapia ó cerca es de mala materia y su pintura desigual consistencia que la amarilla, conocida ya como se demuestra por el saltar del yeso y luminarias del pavimento.

- A. Tapia de tabique rebocada y blanco de cal, que cubre el Lagium. B. Cubierta de la entrada à la escalera principal; su paredes son de ladrillo sin revocamiento ni jarrado alguno. C. Tapia divisoria de los corrales.
 D. Cubierta de cocheras. E. Secciones de las paredes arruinadas, faltas de enlucos. F. Paredes de tabique lencillo, mal rebocadas, sin enlucos, blanqueadas con cal. G. W. W. W. en la galería antigua, empujadas por el tiempo. H. Maderas de soleras, armaduras de tejados, aleros y cornisas podridas por su antigüedad à la intemperie.

Vista desde la casa de frente à la del ángulo de la calle de Santa Catalina.
