ANEJO Nº 8 -. ESTUDIO DE ALTERNATIVAS

El objeto del presente anejo es describir las alternativas que se han estudiado y modelizado hasta llegar a proponer la solución descrita en el presente proyecto y las actuaciones complementarias a la misma, para ello se partirá del análisis de la problemática existente, para posteriormente describir las alternativas que se han estudiado en el desarrollo de este proyecto.

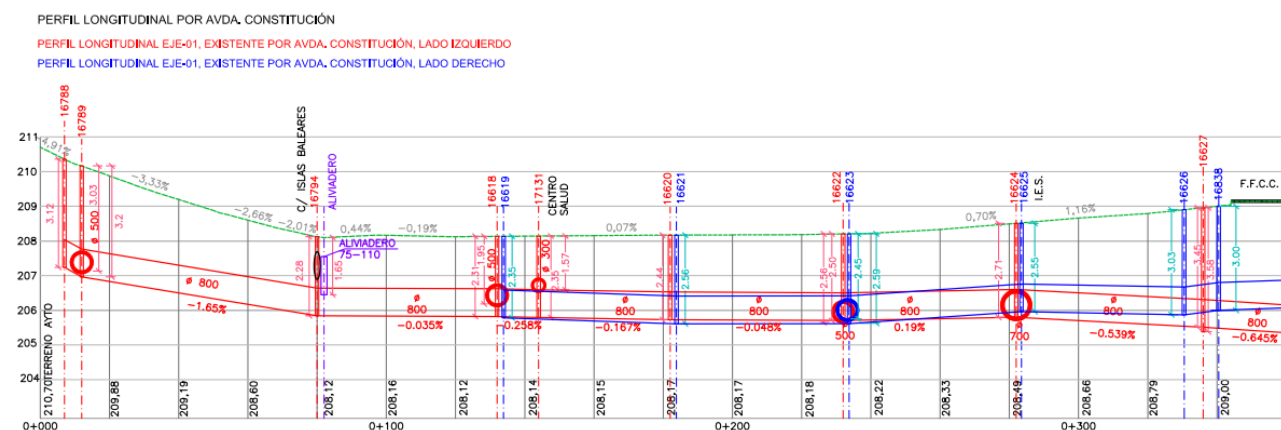
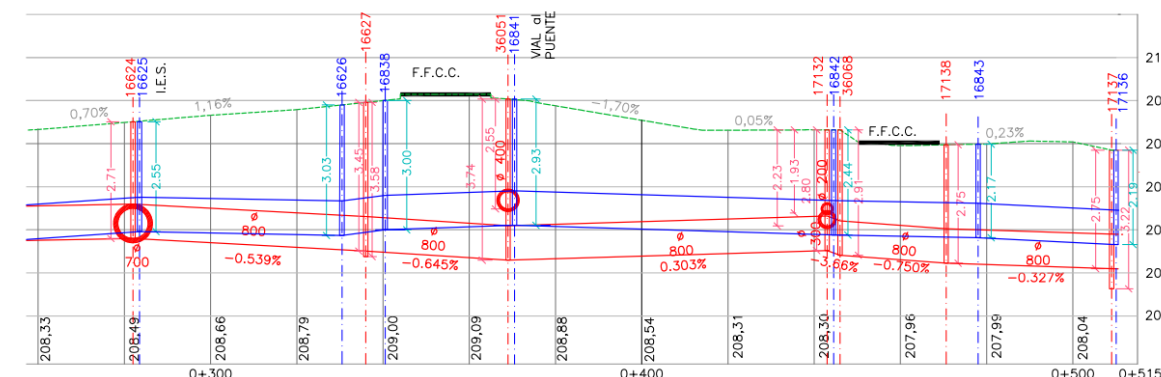
2. Por otra parte, y tras la comprobación de las cotas de los pozos y las profundidades de los mismos, se comprueba que los colectores, en la zona de las 2 hincas continuas bajo las vías del FFCC, las pendientes son muy bajas (0,3%) e incluso hay tramos en contrapendiente, según puede observarse en el perfil longitudinal que se incluye a mayor escala en el Plano Nº 3.4 de Situación Actual.

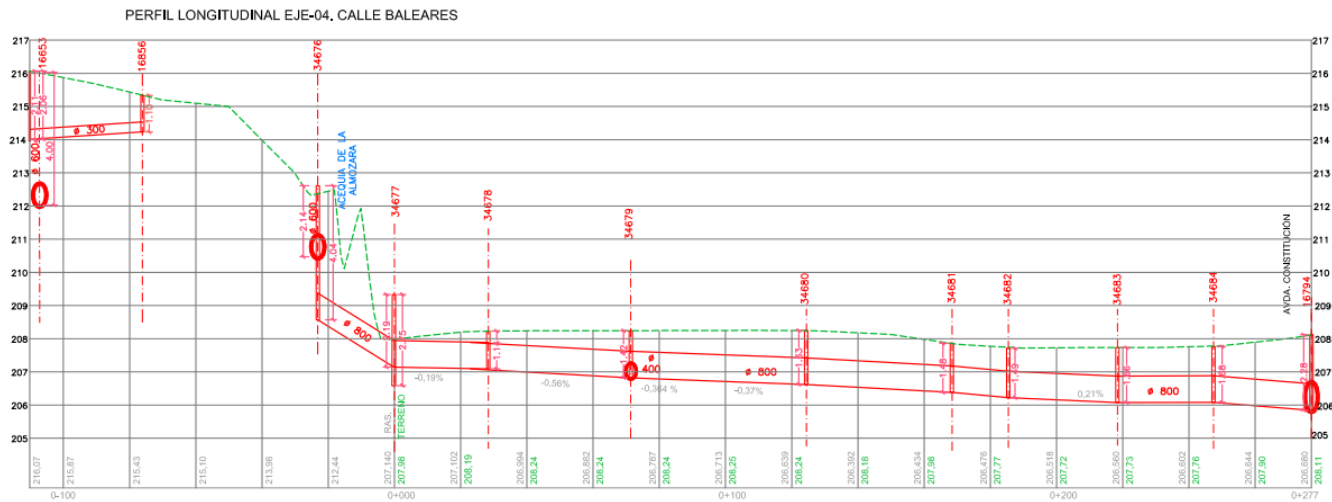
3. La zona que habitualmente ha sufrido los problemas de inundaciones, además de encontrarse a unos 9 metros de cota por debajo de la mayor parte del Barrio de Casetas, posee algunas zonas que suponen puntos bajos y en los que tras la modelización efectuada de la situación actual, se producen fugas de la red por entrar en carga las tuberías y por tanto salir agua por los sumideros de toda la calle Baleares y de la confluencia de esta con la Av. Constitución.

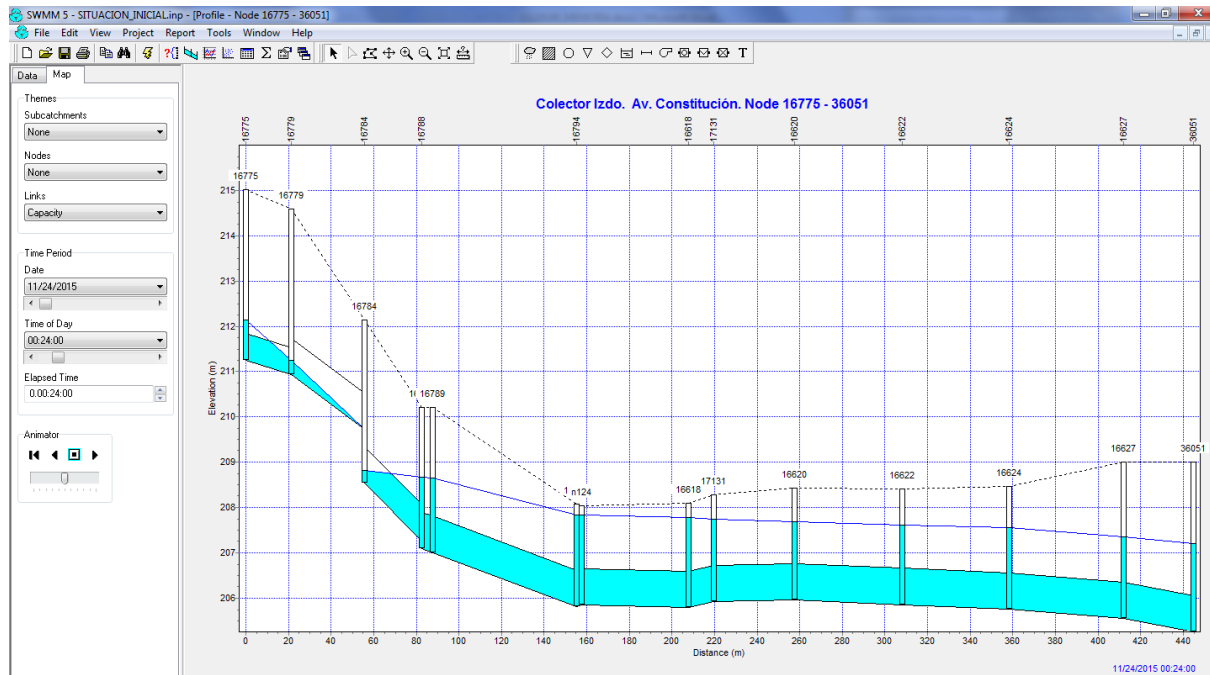
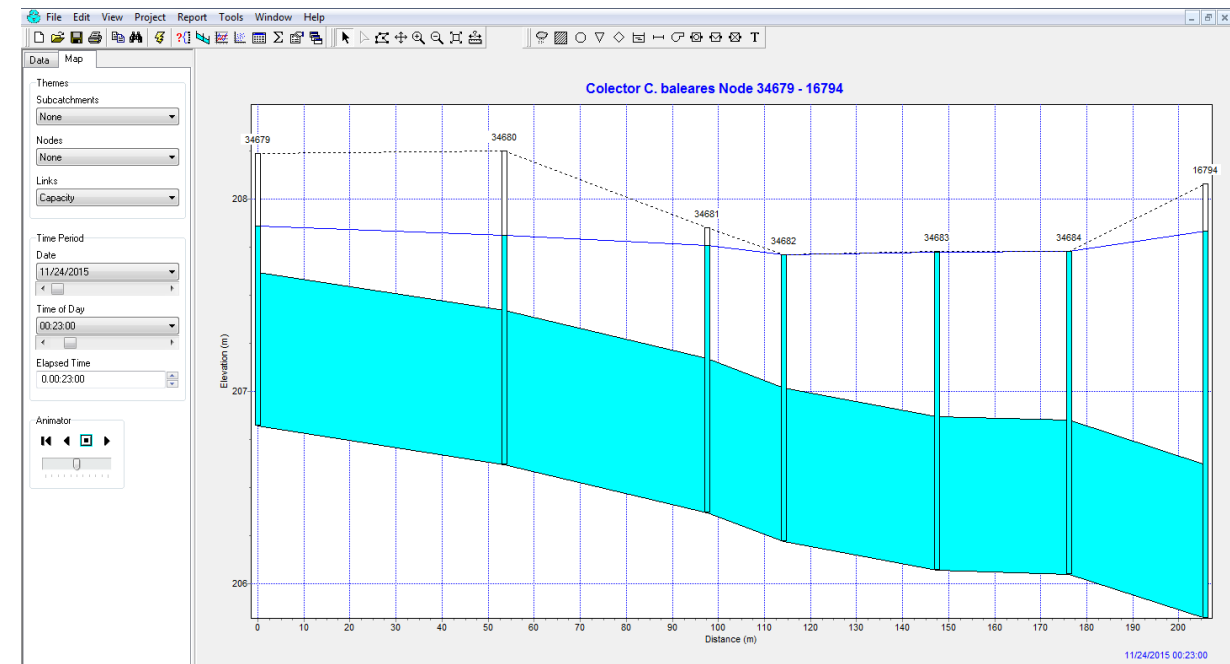
En las imágenes que se incluyen a continuación se observa la situación de colapso de la red tanto en los colectores de la Av. Constitución, como los de la calle Baleares.

A la vista de los tres aspectos problemáticos anteriores, y tras la modelización de la situación con el programa SWMM (descrita en los Anejos N°5 de Hidrología y Anejo N°7 de Hidráulica), se observa que los colectores que discurren por Av. Constitución, junto con el que desagua de la calle Baleares (con aguas procedentes de ésta y del colector que cruza la acequia de la Almozara), colapsan la red, entrando en carga, y haciendo que las fugas de la red por los sumideros de esta zona, suponga un 13% del agua de escorrentía que entra en la red, para el aguacero de 30 min. y periodo de retorno de 10 años, utilizado como lluvia de proyecto.

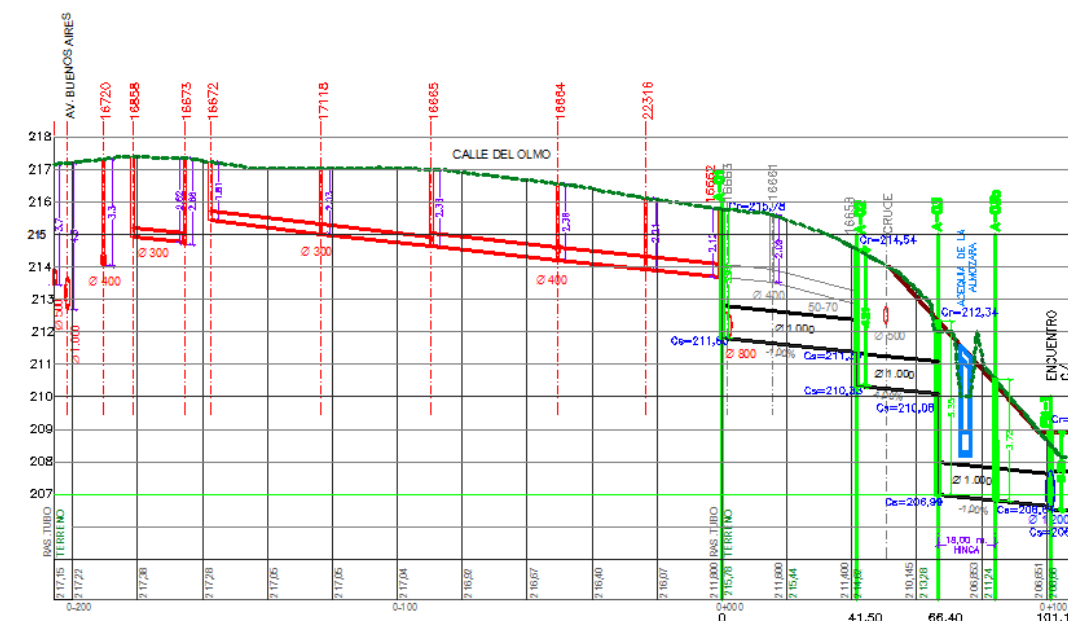
Tal y como puede observarse en el perfil longitudinal, esta actuación implicaba realizar una zanja de más de 5 m. en la calle Olmo, actuación que desde el punto de vista constructivo implicaba graves dificultades por la estrechez de la calle Olmo.

Para captar el mayor volumen se evaluó la posibilidad de realizar la captación en la Av. Buenos Aires, a la altura de la calle Olmo, recogiendo así la totalidad del caudal circulante por ese ramal.
