# SITUACIÓN ACTUAL DEL SANEAMIENTO Y DEPURACIÓN EN ZARAGOZA Y OBJETIVOS

# RED DE SANEAMIENTO DE LA CIUDAD DE ZARAGOZA PLANTA GENERAL CUENCAS

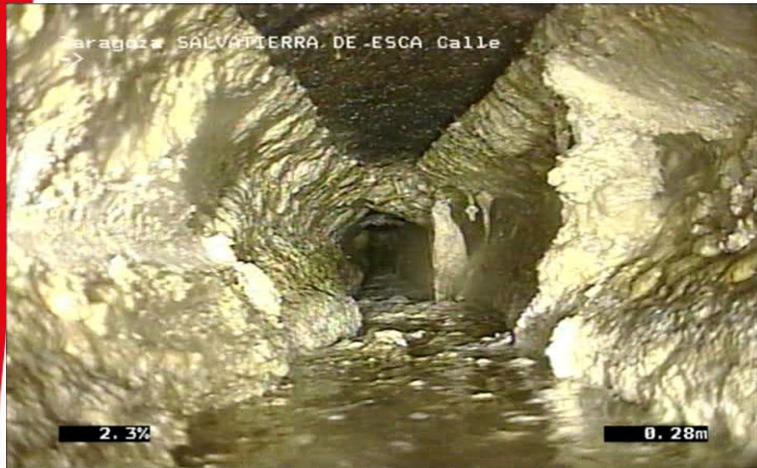
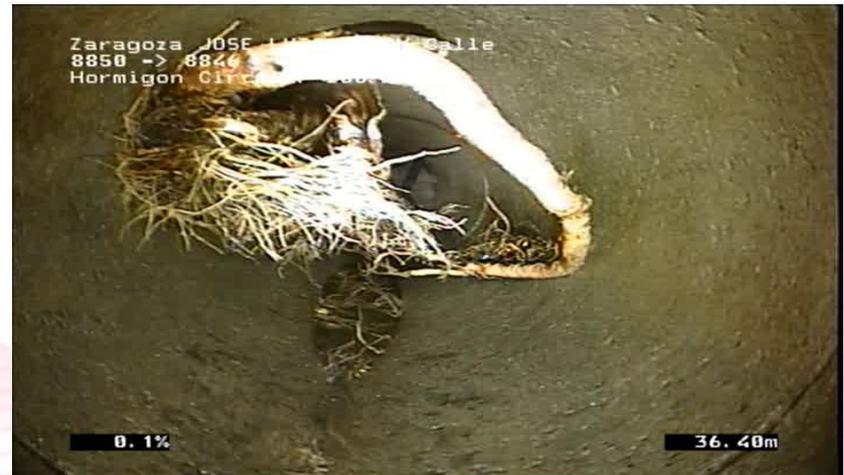
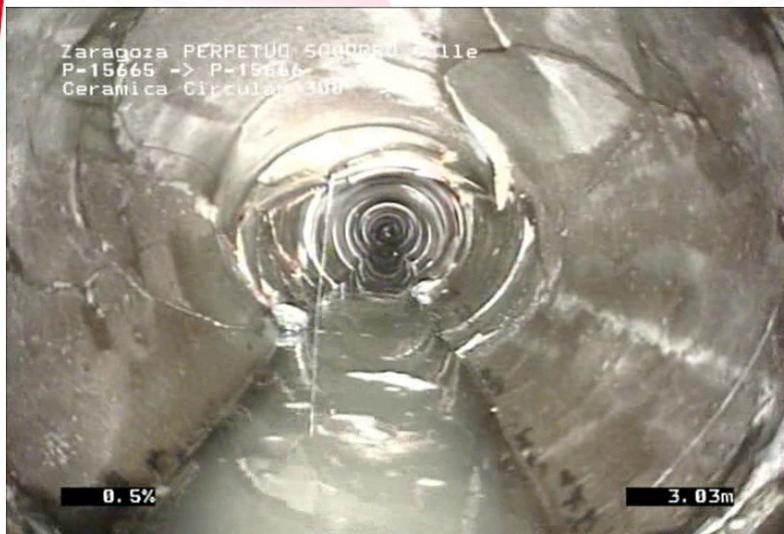
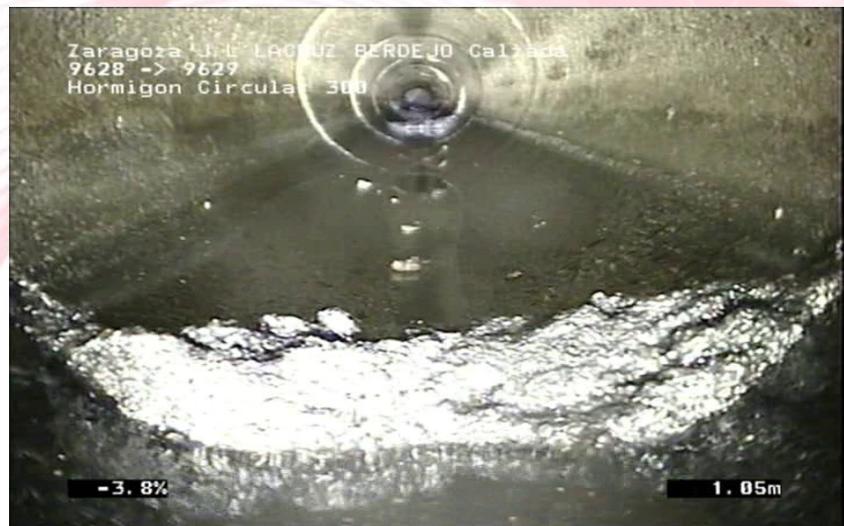
# PATOLOGÍAS

2- Principales afecciones. Roturas, acumulación de jabones, falta de capacidad, falta de estanqueidad, rasantes, raíces...

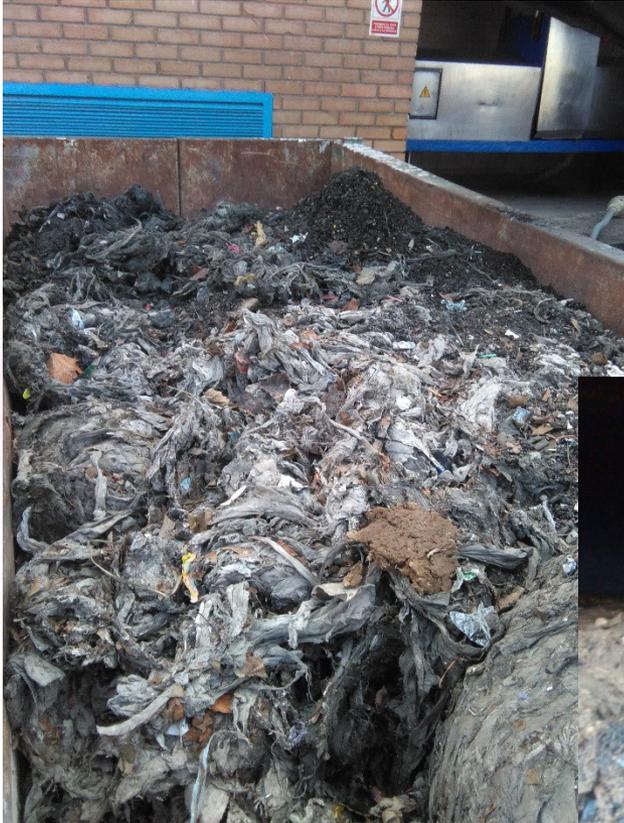
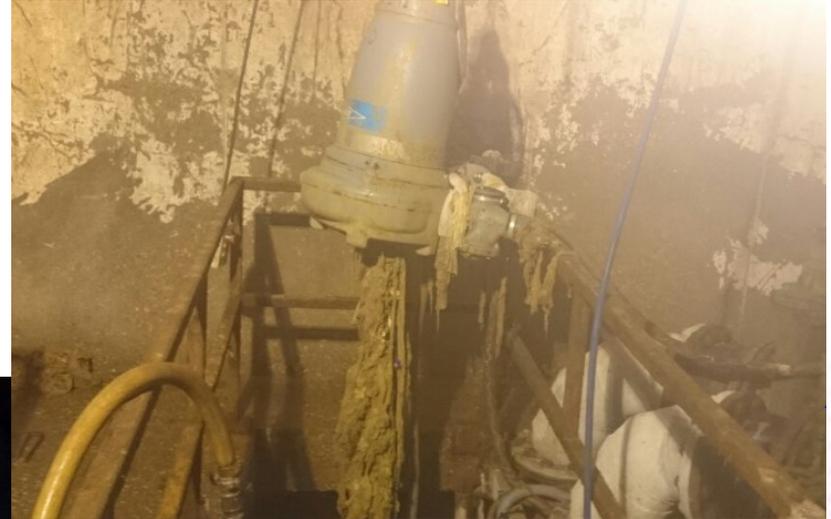
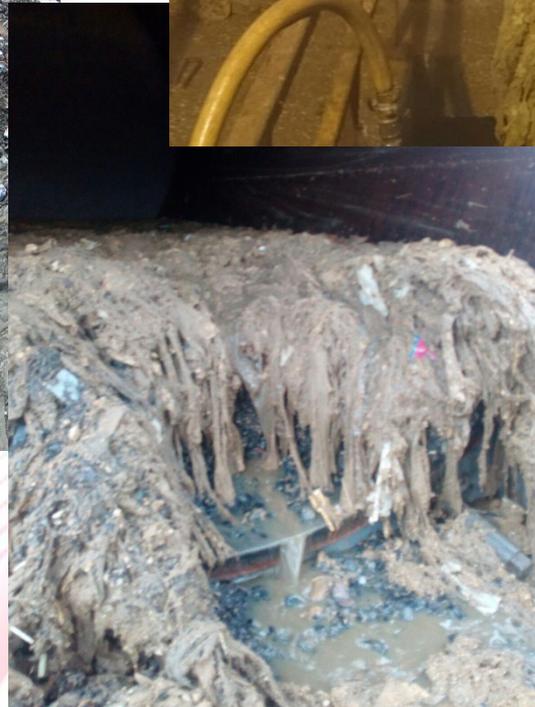
# PATOLOGÍAS

3- Problema emergente **Toallitas Húmedas** problemas tanto en colectores como EBAR's y EDAR's

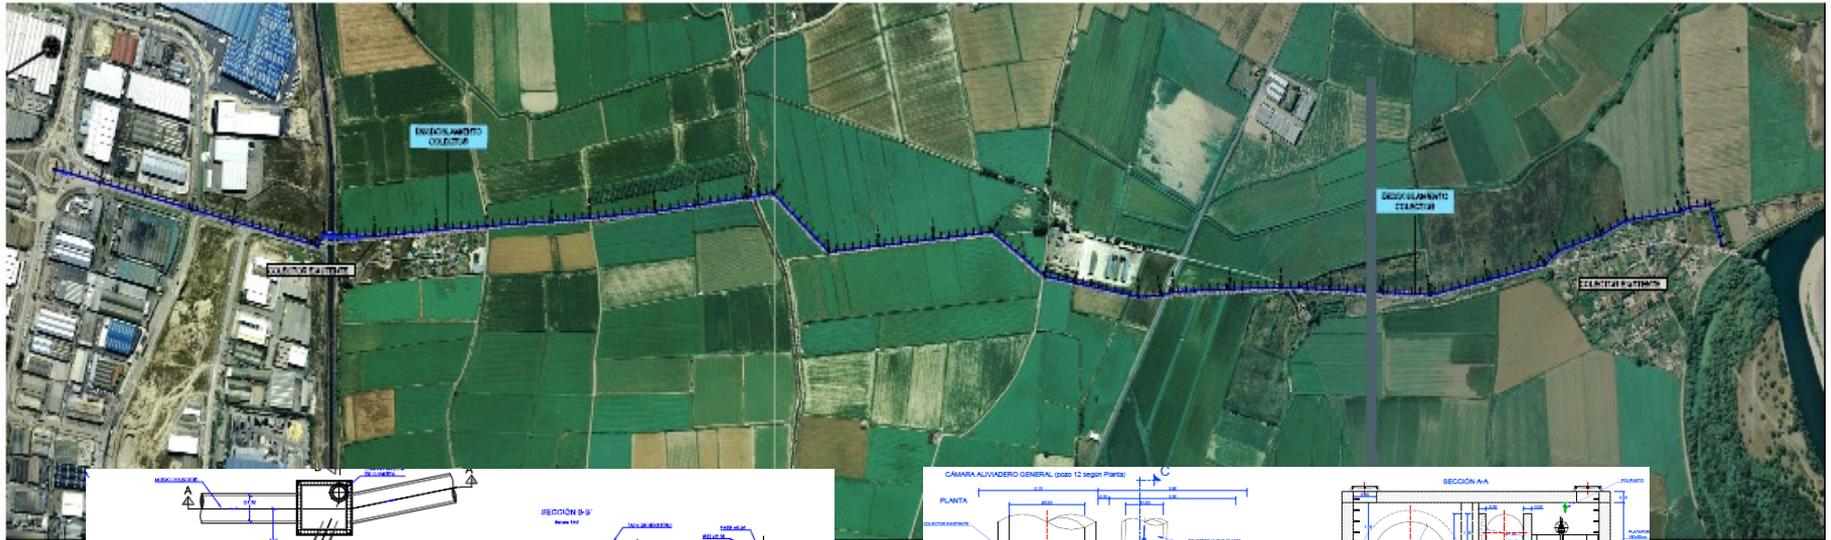
# ZONAS PENDIENTES DE CONEXIÓN AL SISTEMA DE DEPURACIÓN

- 1.- COLECTOR DE CASABLANCA – TERCER CINTURÓN. Proyecto en marcha
- 2.- CAMINO DE LA MEJANA- MONZALBARBA. Proyecto redactado pendiente aprobación
- 3.- CRTA CASTELLÓN - ESCORREDEROS DE FILLAS Y SAN ANTONIO. En estudio
- 4.-VERTIDOS PARTICULARES AL RÍO HUERVA.—TRAMO URBANO ( actuaciones particulares) Trabajo caso a caso múltiples casuísticas.
- 5.-PEÑAFLORES— EDAR estudio previsto de cargas ( necesidad de rehacer) y selección del mejor tipo de tratamiento coef extensivo/ intensivo
- 6.- CONEXIÓN GARRAPINILLOS, CASETAS, VILLARRAPA Y JOYOSA--- EDAR UTEBO. Desde Octubre de 2017 vertidos tratados .
- 7.- DESDOBLAMIENTO DE MALPICA- racionalización del actual colector para evitar vertidos.Pendiente de expropiaciones.

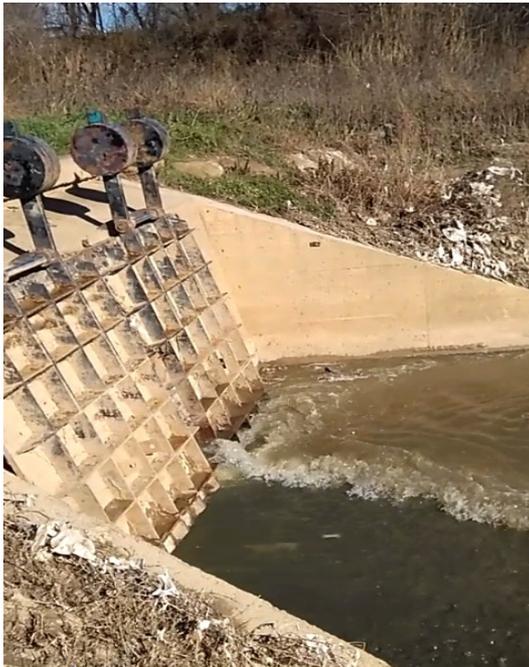
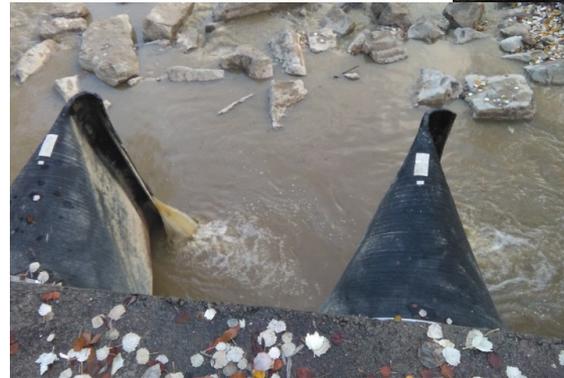
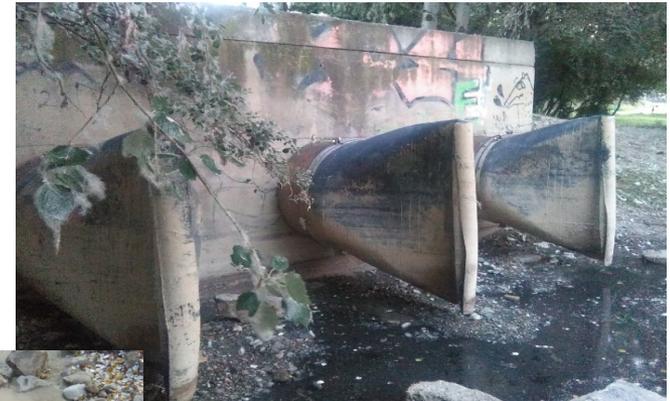
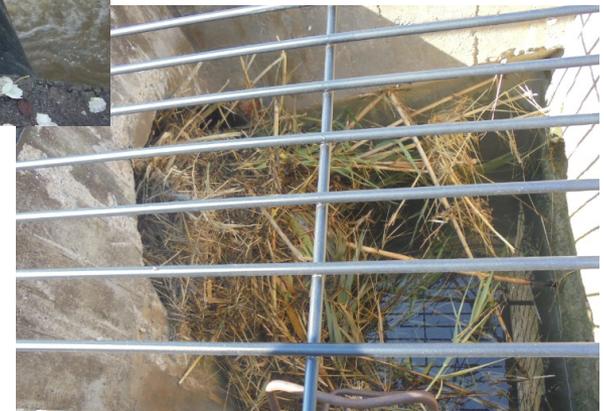
## ADECUACIÓN ALIVIOS

•INVENTARIO DE PUNTOS DE ALIVIO. ENTREGADO EN 2014

•1.-ALIVIOS EN TIEMPO SECO- DERIVADOS DE CÁMARAS DE BOMBEO, CONEXIONES ACEQUIAS, FILTRACIONES.

•2.- ALIVIOS EN PERIODOS DE LLUVIA
