EDIFICIO: COSO, n° 143

GRADO DE PROTECCIÓN:  
**INTERÉS AMBIENTAL**

INFORME HISTÓRICO - ARTÍSTICO

INTERVENCIONES PERMITIDAS Y ELEMENTOS A CONSERVAR.  
REHABILITACIÓN DE FACHADA

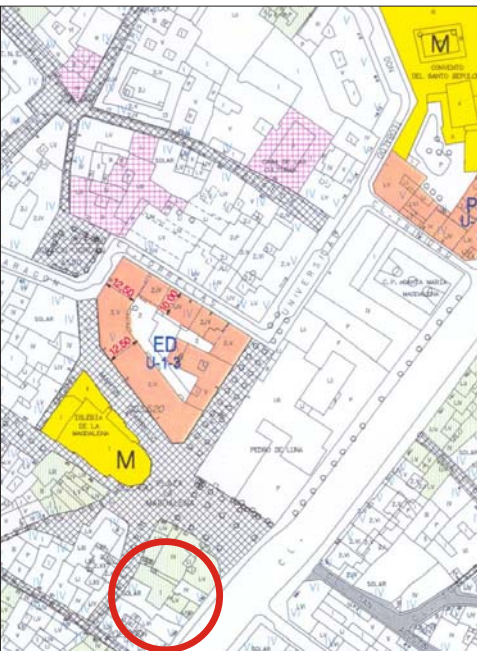
La casa ocupa una pequeña parcela, está edificada entre medianerías y consta de sótano y cuatro plantas, rematándose en alero. La fachada está revocada simulando despiece de sillares almohadillados y se ordena a partir de dos ejes de vanos adintelados y abalconados por planta. La ornamentación es notable y se sitúa en los cabezales de los vanos; es en relieve, de carácter floral y jerarquizada, enfatizándose la planta principal con cabezitas en el centro del dintel, que se flanquean como en el resto de las plantas por las ménsulas del balcón del piso superior. Remata la fachada un alero de poco vuelo sobre canetes tipo modillón, de ladrillos en saledizo.
