PROYECTO DE EJECUCIÓN CLIMATIZACIÓN PLANTAS 1ª Y 2ª  
DE LA CASA AMPARO

PLANTA PRIMERA: HABITACIONES 172 A 181. TECHOS

T-1.6

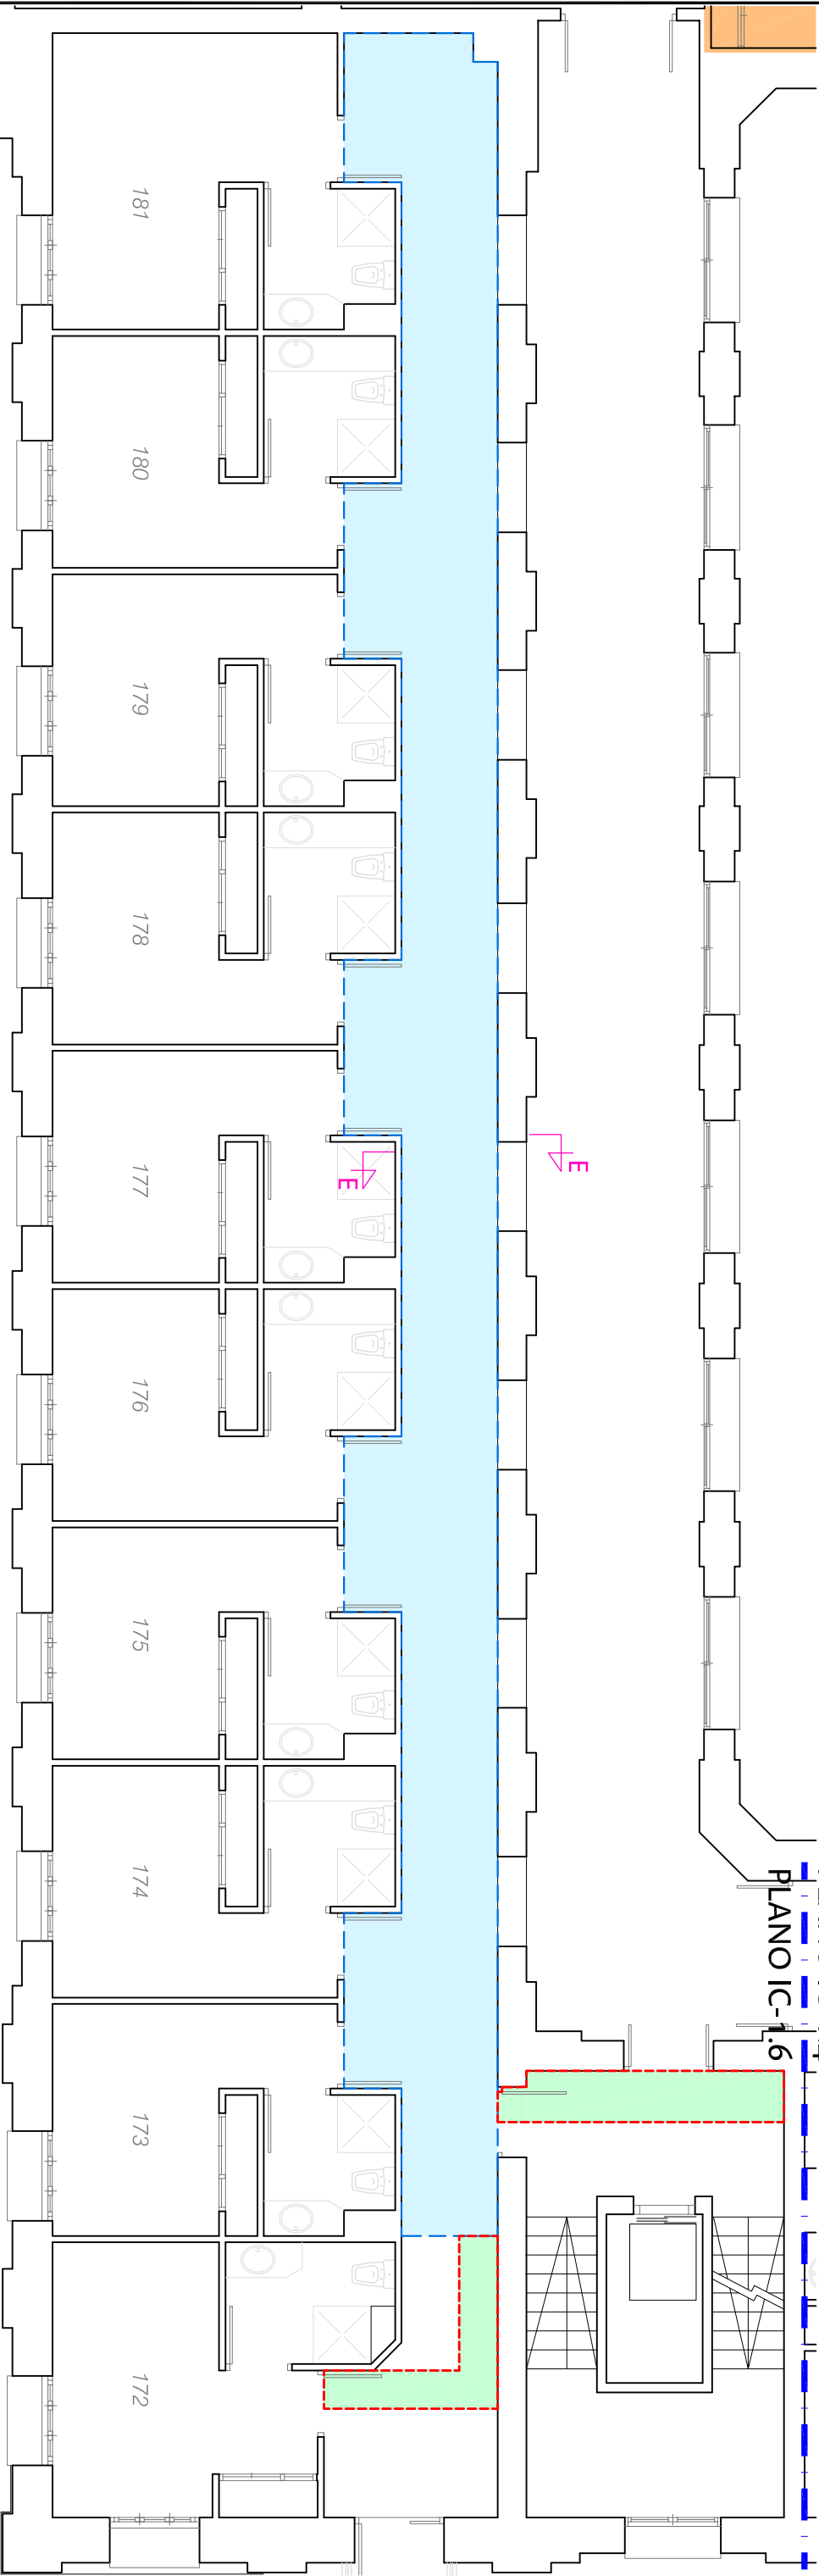
Estructura metálica  
existente

Bandeja metálica  
perforada existente

Canalización  
climatización

Falso techo desmontable  
existente a desmontar con  
aprovechamiento y montaje posterior

Tabique existente

Cerramiento exterior

SECCION E-E
